## Problèmes de précontrainte sur les kits Rover 801117 et 801119

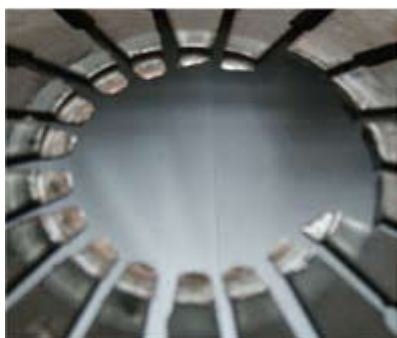
L'image 1 illustre un mécanisme type montrant des traces de butée à précontrainte incorrecte et démontre clairement le type de dommage pouvant être constaté sur le mécanisme lorsque l'embrayage est déposé.

**Usure excessive et bleuissement des doigts de diaphragme**

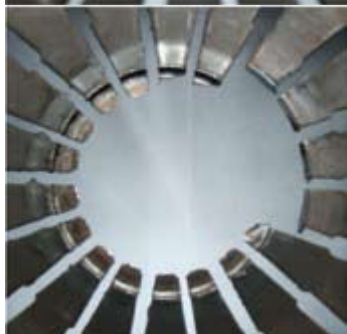
**Doigts de diaphragme usés**

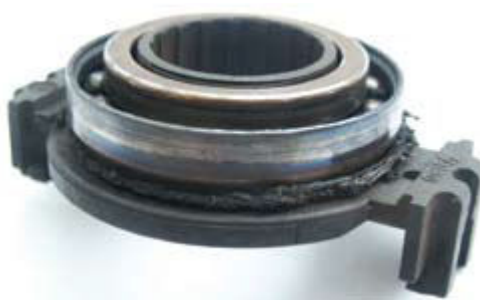
La cause de la défaillance est incorrectement diagnostiquée comme butée déformée/défectueuse ; cependant la cause réelle de la défaillance de la butée est due à un dommage thermique causé par un défaut de précontrainte. Lorsque les doigts du diaphragme sont excessivement usés et que la face de la butée n'a pas de point de contact sur les doigts du diaphragme, la bague extérieure de la butée touche les doigts. Ceci provoque une rotation de la bague extérieure de la butée, ce qui provoque un échauffement du support et sa fonte. (Image 2).

**Contact avec les doigts à cet endroit, provoquant un bleuissement thermique. La bague extérieure tourne, provoquant un échauffement du support et sa fonte.**

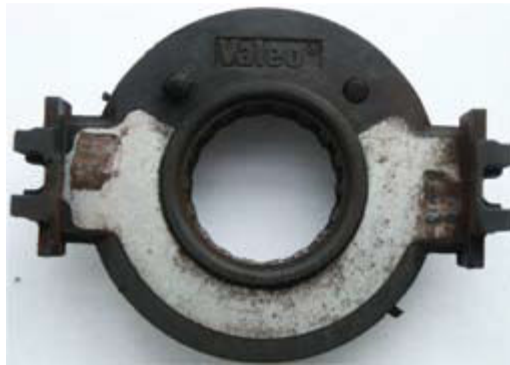
**L'arrière de la butée porte également des traces de fort contact avec les patins d'appui de la fourchette de débrayage. De fortes impressions sont clairement visibles à l'endroit où la butée se place sur la fourchette. (Image 3)**

Ceci est le résultat d'un fort contact sur la butée d'une fourchette de débrayage partiellement grippée à cause de manchons de point d'articulation usés et d'un arbre transversal de débrayage usé. Un examen minutieux du mécanisme de débrayage doit être effectué avant de remonter la boîte de vitesses.
