| Refroidissement moteur | Radiateur | Aide au diagnostic | Rover, Lotus

## Défectuosité du joint de culasse des Rover série K

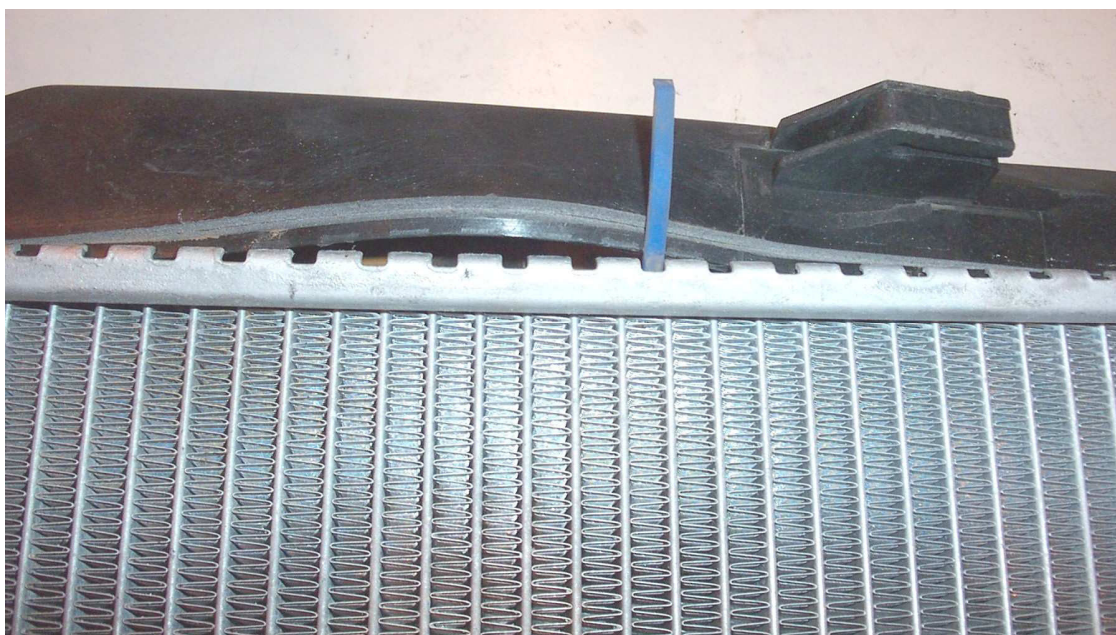
Fig A

Le moteur à essence série "K" monté sur pratiquement tous les véhicules Rover de 1.1L à 1.8L présente un taux élevé de défauts du joint de culasse. En outre, le circuit de refroidissement n'arrive pas à purger l'air après une réparation mécanique. Les deux exemples ci-dessus illustrent les dommages typiques consécutifs à un joint qui fuit.

Quand il faut remplacer le radiateur sur l'une de ces applications, une inspection visuelle de l'ancienne unité donne une bonne indication de l'état du moteur. En présence d'un réservoir collecteur gonflé (**figure A**) ou d'une substance boueuse (**figure B**), une inspection plus poussée du moteur s'avère nécessaire.

Un mélange d'huile et d'eau signifie une rupture du joint Metalastic qui se trouve sur le joint de culasse et indique une surchauffe du moteur et une déformation de la culasse. Ce facteur peut également être associé à un réservoir gonflé dans lequel les gaz de combustion ont franchi les segments de feu.
