## Estriado del disco dañado en montaje

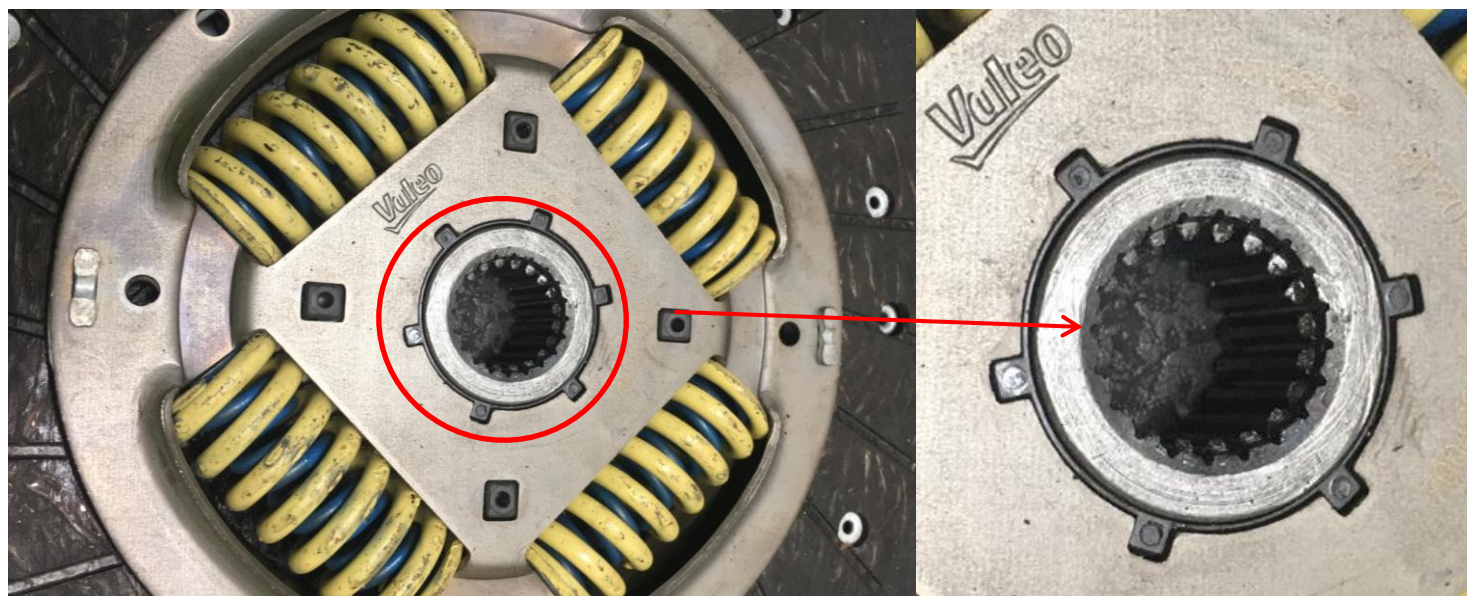
El estriado se ha machacado por un descuido en el proceso de montaje de la caja de cambios. El mecánico no se ha asegurado que el primario del cambio estuviese correctamente centrado, y al apretar los tornillos del envolverte del cambio es cuando se ha causado la avería.
