## ➤ Installation Tendeur/kit sur moteurs diesel PSA

Référence Gates : T41139, T41140 and kits K015523XS, KP15523XS, K015524XS, K025524XS, KP15524XS, KP25524XS, K015558XS, KP15558XS, K015588XS, KP15588XS, K015590XS.

Marque : CITROEN, FIAT, LANCIA, PEUGEOT, SUZUKI, TOYOTA

Moteur : 1.9 D, 2.0 D, 2.2 D

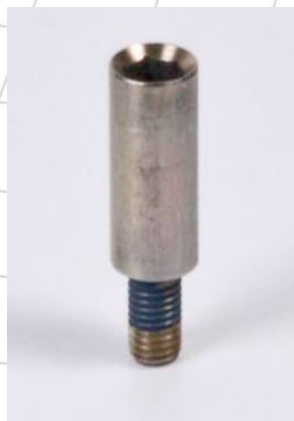
Fig. 1

Une mauvaise installation du galet entraîne généralement une tension inexacte et très souvent, à terme, un désalignement.

Ce désalignement dévie la courroie de sa trajectoire causant une défaillance du moteur.

Nous avons observé plusieurs cas dans lesquels le galet tendeur n'était pas correctement positionné sur l'entretoise (Fig. 1).

La Fig. 5 montre la bonne position pour l'entretoise.

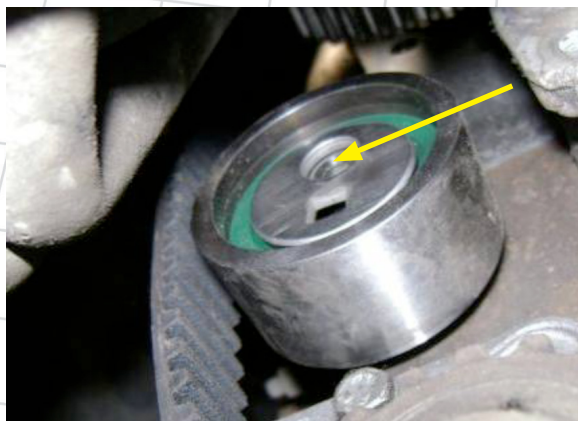
Fig. 2

Si l'entretoise est en retrait par rapport à la face avant du galet (Fig. 2 et 3), la poulie du galet ne peut pas se positionner juste au-dessus de l'entretoise, MEME si la vis de fixation (Fig. 4) a été correctement serrée au couple. On a alors un désalignement de la courroie qui va entraîner une défaillance prématurée.
