## > Moteurs diesel SOFIM 2.4 / 2.5 / 2.8

**Référence Gates :** 5039 (K01), 5113 (K01), 5334XS (K01), 5335XS (K01), 5495XS (K01)

Une manipulation ou installation incorrecte du galet tendeur/enrouleur sur les moteurs diesel SOFIM 2.4 / 2.5 / 2.8 peut entraîner une défaillance prématurée.

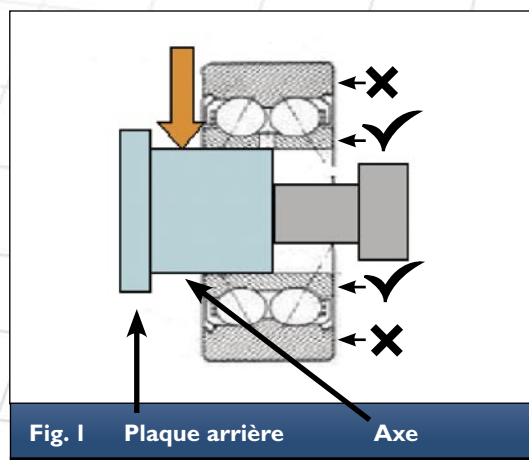
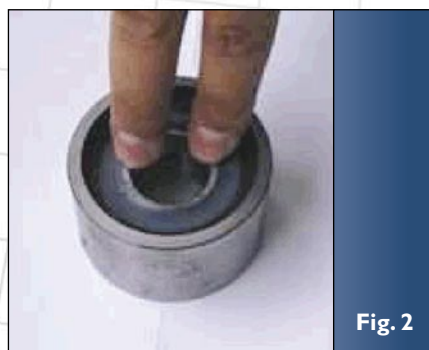
- Enlevez toujours la rouille ou la graisse de l'axe ou la plaque arrière avant l'assemblage (flèche orange). Dans le cas contraire, toutes les impuretés seront poussées vers le fond de la plaque arrière entraînant la formation de débris, qui endommageront le roulement en raison d'un désalignement ou fausseront le couple de serrage.
- Installez toujours le roulement en appuyant sur sa partie centrale (✓).
- Ne forcez jamais l'enrouleur par-dessus l'axe en poussant sur l'extérieur du roulement (✗). Voir Fig. 1 et 2.

Ceci entraînerait le désalignement du roulement puis sa destruction. Cela pourrait également mener à un relâchement du joint, causant une fuite de graisse, et la présence d'impuretés dans le roulement.

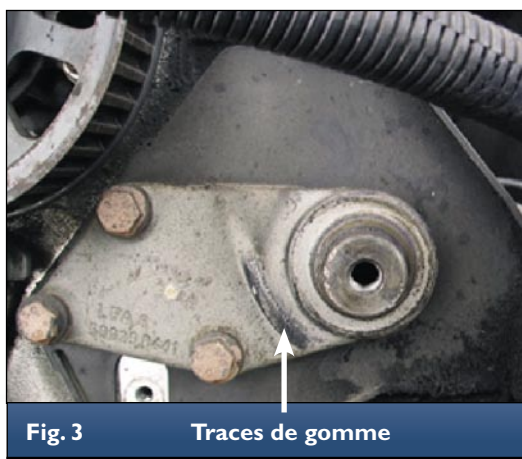
Le désalignement amènera également la courroie à entrer en contact avec la plaque arrière, laissant des traces de gomme sur la plaque (Fig. 3).

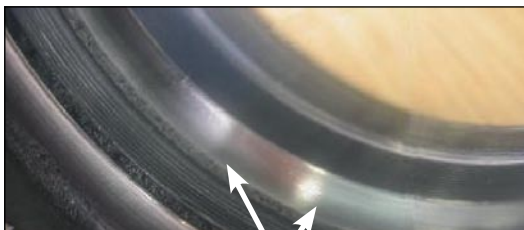
Fig. 4 Traces de billes

Figure 4 : Les billes du roulement sortent de leur piste en raison du désalignement et du mauvais couple d'installation.

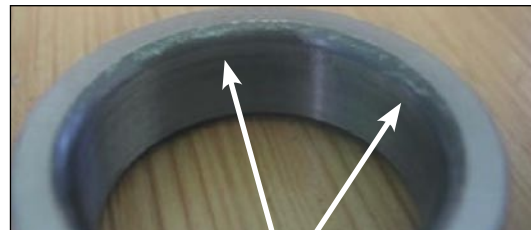
Fig. 5 Traces de rotation anormale

Figure 5 : Rotation anormale des bagues intérieures par un serrage incorrect.

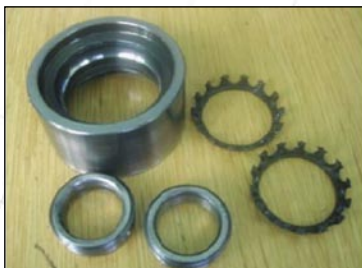
Fig. 6

Figure 6 : Un serrage au couple trop bas entraînera la dislocation du roulement.

- Vérifiez systématiquement le jeu entre l'axe et le roulement. Si le jeu est excessif, remplacez l'axe et la plaque arrière.
- Appliquez toujours le couple de serrage recommandé en première monte ; cela est très important car il détermine la précharge du roulement.
- Utilisez toujours de la colle forte afin d'éviter que le boulon/écrou se desserre en raison des vibrations et des effets des variations de température sur les pièces métalliques (si le boulon/écrou se desserre, le roulement se disloque) (voir Fig. 6).

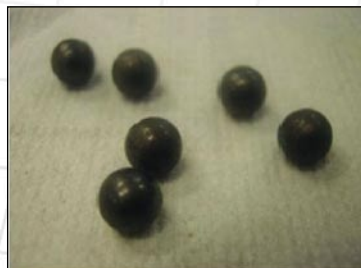
Fig. 7

Figure 7 : Déformation des billes en raison d'une température excessive résultant d'un serrage au couple trop important.

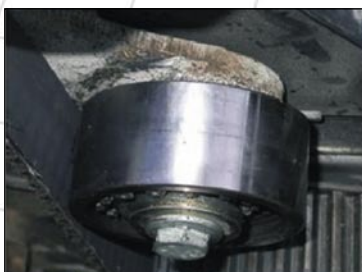
Fig. 8

Figure 8 : Le joint est sorti du roulement et la cage à billes a été détruite.

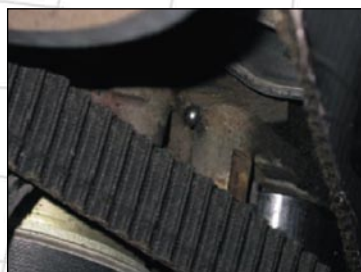
Fig. 9

Figure 9 : On retrouve souvent des billes dans le bas du compartiment moteur.

Retirez du système de transmission tous les débris.
