## ➤ Moteurs essence Renault 1.4/1.6 16V

**Référence Gates : 5501XS/K015501XS/K025501XS/KP15501XS**

**Code moteur : K4J/K4M**

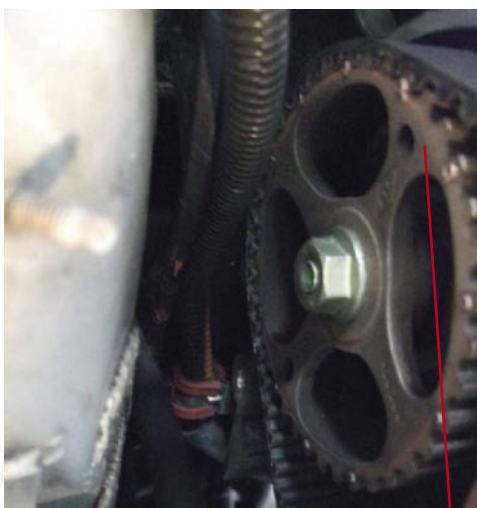
Fig. 1

**Rebord détaché**

On rencontre souvent un jeu excessif sur le roulement de la pompe à eau. Ce jeu pousse la courroie à forcer sur le rebord métallique de la poulie d'arbre à cames jusqu'à ce qu'il tombe et entre dans le système d'entraînement, causant à terme la défaillance de la courroie.

Des dommages mécaniques antérieurs sur le rebord métallique peuvent également aboutir à ce résultat (Fig.1).

Afin de pallier ce problème, le modèle de la poulie d'arbre à cames a été modifié sur les moteurs récents (la réf. OE est restée la même).

Nous vous recommandons d'inspecter la pompe à eau et de la remplacer si nécessaire en installant le kit KP15501XS s'il est applicable.

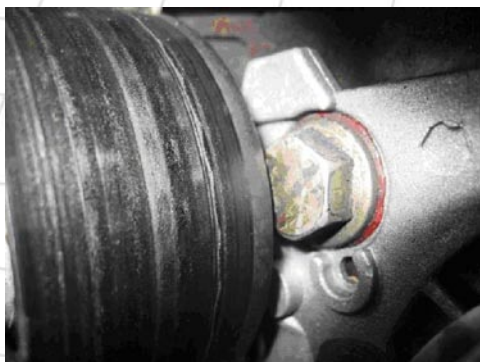
Fig. 2

Lors de l'installation de la pompe à eau, assurez-vous d'utiliser les bonnes vis et rondelles, et de les serrer au couple à la bonne valeur. La figure 2 montre que l'espace entre la vis de la pompe à eau et le galet tendeur est étroit.

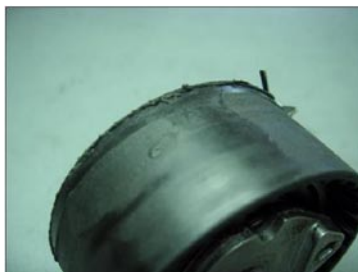
Fig. 3

Des pièces inadéquates ou un boulon qui se dessert peuvent causer l'entrée en contact avec le galet tendeur (Fig. 3).

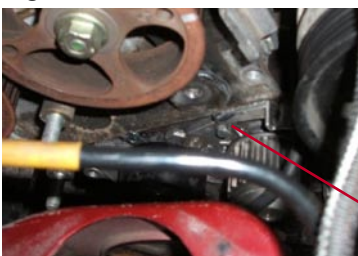
Fig. 4

Lors du remplacement du galet tendeur, assurez-vous que la rondelle (entre l'ancienne poulie et le bloc moteur) est bien ajustée entre la nouvelle poulie et le bloc moteur. Dans le cas contraire, le tendeur entrera en contact avec la pompe à eau, entraînant la défaillance de la courroie ou du tendeur (Fig. 4 et 5).

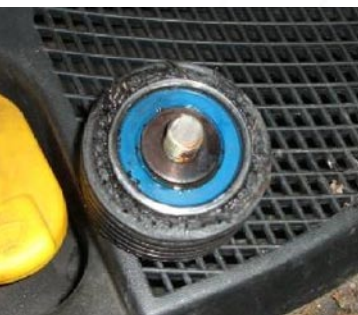
Fig. 5

#### Trace de contact

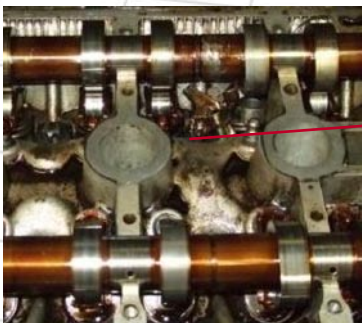
Fig. 7

En cas de réparation suite à l'entrée en contact d'un piston et d'une valve, il est essentiel de procéder à une inspection minutieuse des culbuteurs d'arbre à cames. Il est possible que le culbuteur ait subi des dommages, il faut donc le remplacer pour éviter qu'il n'entraîne le grippage de l'arbre à cames (Fig. 7).

#### Culbuteur cassé
