## ➤ Installation du kit de distribution sur VAG 1.4/1.6 16V

Référence Gates : 5565XS/K015565XS/K025565XS/KP15565XS/  
KP25565XS-1/KP25565XS-2/T43149

Moteur : 1.4 16V, 1.6 16V

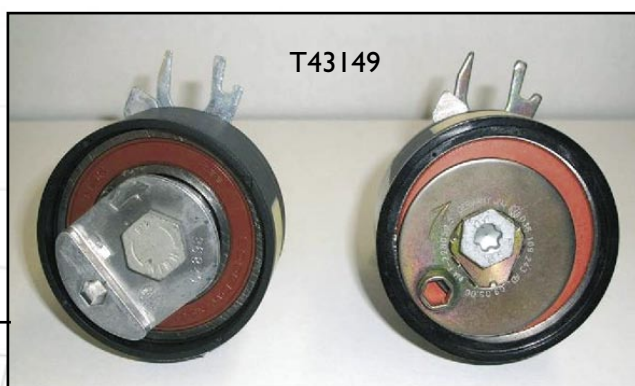
La Fig. I montre les deux différentes versions du tendeur automatique (pour la transmission principale) présents dans nos kits. Ils sont interchangeables.

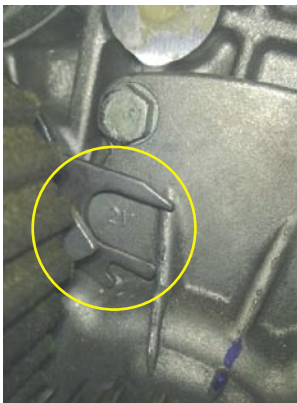
Fig. 2

Il est évident qu'une mauvaise position de l'ergot de positionnement (Fig. 2, 3 et 4) conduira à une tension incorrecte de la courroie ou empêchera de tendre la courroie.

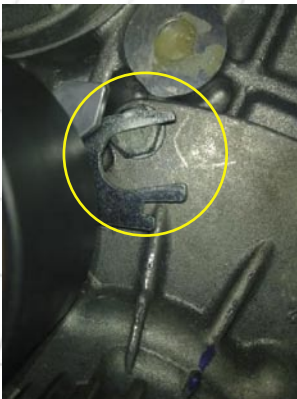
Fig. 5

Serrer le tendeur au couple alors que l'ergot de positionnement est à cheval sur la tête de vis (Fig. 5 et 6) entraîne la déformation de l'ergot (Fig. 7), un mauvais serrage de la vis du tendeur et éventuellement un désalignement du tendeur.

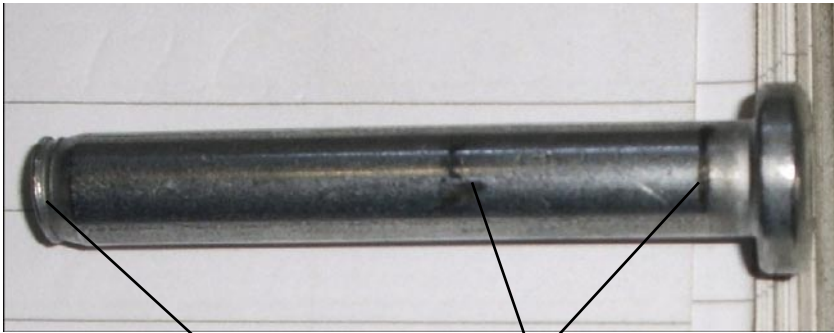
Si le serrage au couple est trop faible, la vis risque de se desserrer sous l'effet des vibrations, la charge est alors transférée à la tige de la vis qui finit par casser (Fig. 8).

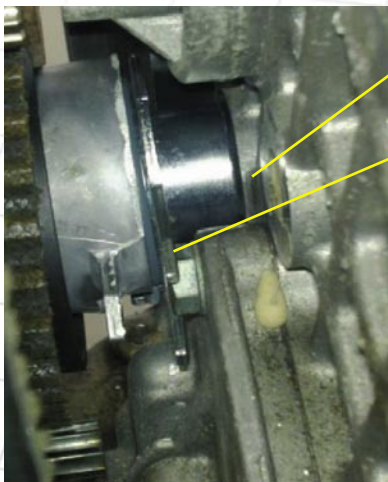
Fig. 9

On peut rencontrer le même problème si l'ergot de positionnement est bien sur la tête de la vis mais que le tendeur n'est pas parfaitement positionné contre le bloc moteur après serrage et laisse un espace entre les deux (Fig. 9).

- Espace
- Pas assez éloigné de la tête de vis
- Pas d'espace
- Bonne position

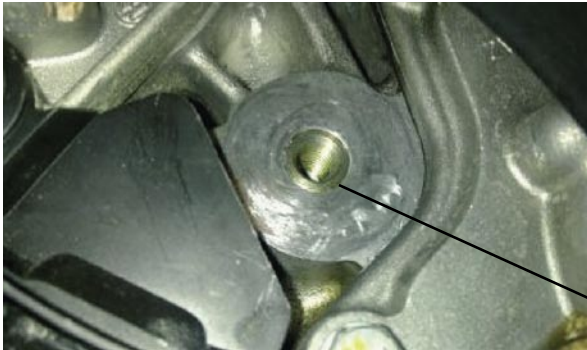
Fig. 11

- La déformation du tendeur menant à une surchauffe du roulement
- L'endommagement du filetage dans le bloc moteur en aluminium, qu'il faudra réparer (Fig. 11)
- La rupture de la vis

Filetage réparé

Assurez-vous que le filetage du bloc moteur est toujours en bon état.

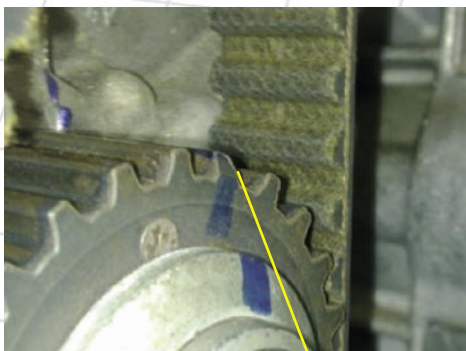
Fig. 12

Dent oblique

La dent oblique de la poulie de vilebrequin (Fig. 12) doit être alignée sur l'encoche de positionnement droite (Fig. 13).

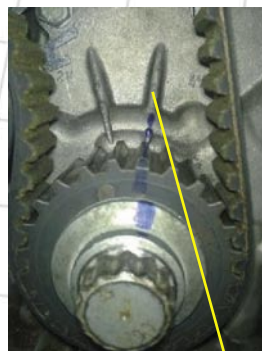
Fig. 13

Encoche de positionnement

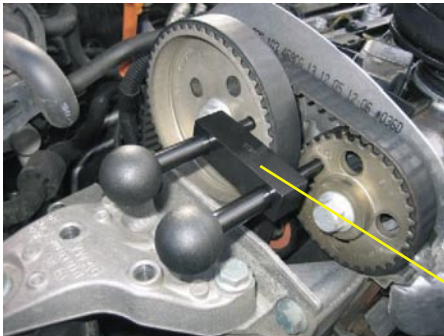
Fig. 14

GAT4635

Bloquez les poulies d'arbre à cames (Fig. 14) au moyen de l'outil Gates GAT4635 (Réf. Outil VAG 10016).

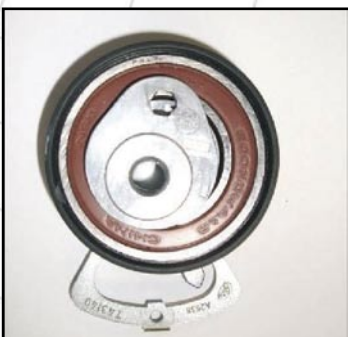
La Fig. 16 représente le tendeur automatique pour l'entraînement du 2<sup>ème</sup> arbre à cames.

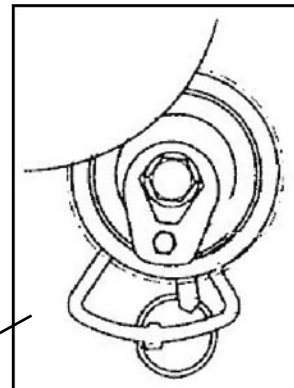
Ergot de positionnement

Il est évident qu'une mauvaise position de l'ergot de positionnement entraînera des problèmes tels qu'un désalignement du tendeur et, à terme, une défaillance de la transmission.

- Bien placer l'ergot de positionnement dans le trou, dans la tête du cylindre à 6 heures (Fig. 17).
- Faire tourner le tendeur en sens inverse horaire jusqu'à ce que l'indicateur soit bien en ligne avec l'ergot de positionnement
- Serrer la vis du tendeur à 20 Nm
- Après 2 tours, amener le moteur au PMH et vérifier la position de l'indicateur (adapter si nécessaire).

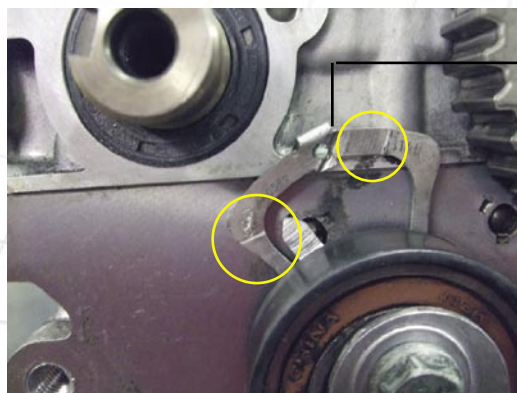
Fig. 18

Nous avons eu le cas d'un galet monté à l'envers, avec l'ergot de positionnement piégé derrière une partie de la tête de cylindre à 11 heures (Fig. 18). Lors du serrage du galet, l'ergot n'a pas trouvé d'espace où s'insérer et la plaque arrière s'est déformée.

Ergot de positionnement

De ce fait, la poulie d'arbre à cames gauche et la courroie de distribution se sont trouvés en contact avec la plaque arrière, et le rebord de la courroie a été grignoté jusqu'à la rupture. Les traces présentes sur la plaque arrière (Fig. 18) et les débris à l'intérieur du carter (Fig. 19) démontrent clairement le processus de destruction.

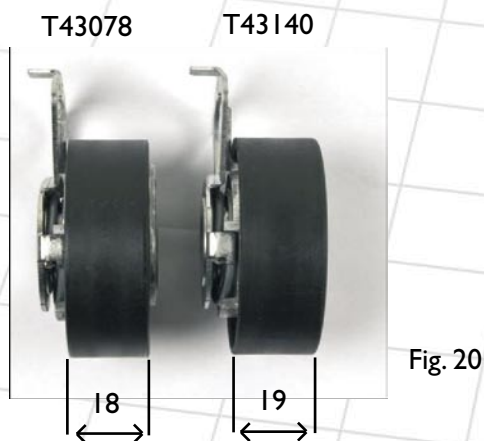
La différence entre le K01 et le K02 réside dans le galet de l'entraînement du 2<sup>ème</sup> arbre à cames.  
Dans le K01, la largeur de la poulie du galet T43078 est de 18 mm. Dans le K02, la largeur de la poulie du T43140 est de 19 mm (Fig. 20).  
Ils NE SONT PAS interchangeables.

Assurez-vous de bien utiliser le bon kit PowerGrip® en fonction du numéro de moteur :
