## ➤ Galet tendeur DriveAlign® T38192

**Référence Gates : T38192/K046PKI660**

**Moteur : 1.9 Tdi 8V**

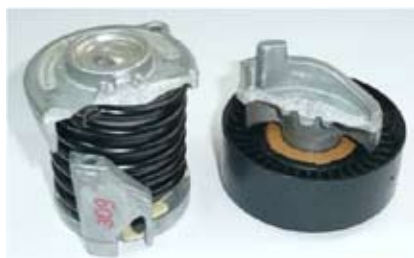
fig 3

Dans tous ces cas, l'OAP ne fonctionnant plus, l'élément hydraulique du tendeur doit faire face à des vibrations anormales dans la transmission, entraînant la fatigue du métal de la patte.

Dans d'autres cas, des OAP usées/bloquées ont également mené à une panne du tendeur (Fig. 3).

L'OAP est une pièce d'usure dont l'état de fonctionnement doit régulièrement être vérifié. Remplacez la poulie d'alternateur par la poulie Gates préconisée au catalogue. Suivez la procédure d'installation recommandée par la première monte.
