TECHINFO T101

INFO TECHNIQUE – 1.9DCi RENAULT

Le moteur 1.9DCi de Renault nécessite une attention particulière lors du remplacement du turbo, afin d'éviter une répétition de la panne.

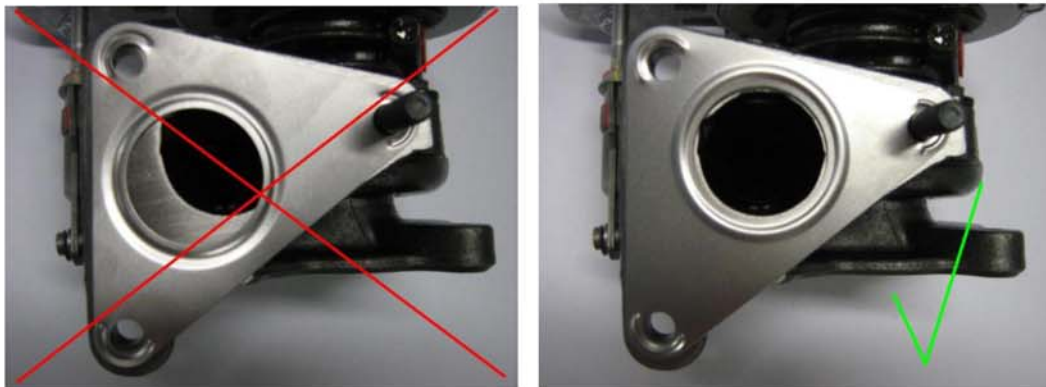
Joint d'entrée des gaz doit être monté correctement, voir ci-dessous:
(remarquez l'ouverture dans le joint par rapport à l'entrée des gaz)

- Contrôlez la pompe à huile: un défaut au niveau de la pompe à huile peut provoquer une surpression d'huile, et résulter dans un turbo qui fuit l'huile.
- Vérifiez le raccord du tuyau de graissage au niveau du bloc moteur, un bouchon à ce niveau provoquerait un manque de graissage du turbo.
- Contrôlez la vanne EGR, ou même remplacer la vanne sur tout véhicule datant d'avant juin 2003, pour éviter une perte de pression turbo.
- Soignez le niveau d'huile : assurez-vous que l'huile ne se propage pas dans le reniflard moteur, ceci pourrait inciter un sifflement excessif du turbo.
- Remplacez le tuyau d'aspiration d'air sur le modèle Renault Laguna II (Modèle d'avant juin 2002) pour exclure tout dommages au turbo.
