# EXACT febi 23468

Seat Ibiza 1.2, Cordoba 1.2

Nº OE 03D 198 819 A

## Indicaciones para el cambio del filtro de aceite

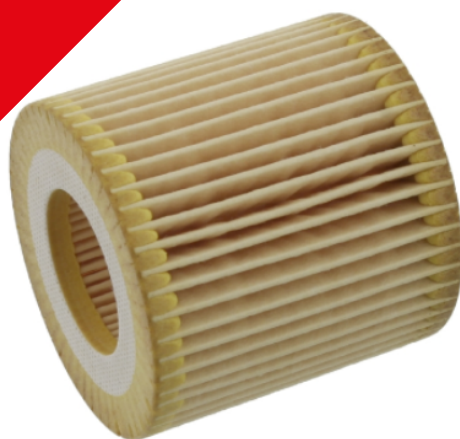
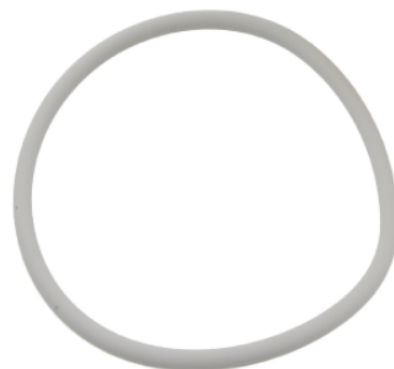
Fuertes ruidos de la cadena de transmisión que pueden causar daños al motor en el peor de los casos. El principal problema es el tensor de la cadena.

El tensor de la cadena no está equipado con una válvula de retención. Como resultado, el tensor de la cadena se vacía por completo cuando se drena el aceite antiguo debido a la falta de presión de aceite. El fabricante incluso recomienda cambiar el filtro de aceite antes de drenar el aceite.

Una vez rellenado con aceite nuevo, la presión tiene que volver a acumularse en primer lugar en el circuito de aceite. Para hacer esto, el motor y el interruptor de encendido deben girarse una vez (sin encender el motor). Esto hace que la bomba de aceite vuelva a llenarse y a generar la presión de aceite.
