# febiEXAKT

## Fijación de ruedas

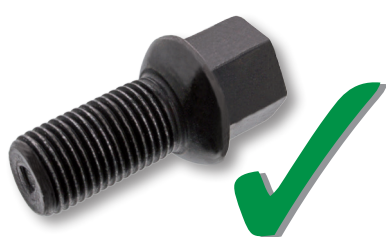
En caso de sujeciones de rueda dañadas, sucias u oxidadas aumenta mucho el coeficiente de fricción, lo que reduce como es natural en gran medida la fuerza de tensión previa (ver figura 1 y figura 2).

En sujeciones de rueda relubricadas sucede justo lo contrario. Aquí disminuye el coeficiente de fricción, lo que provoca una tensión previa excesiva en la sujeción de la rueda incluso si se usa una llave dinamométrica. En sujeciones de rueda que se aprieten sin llave dinamométrica, se debe deducir que el tornillo está demasiado apretado. Esto provoca una prolongación de la sujeción hasta la deformación plástica (ver figura 3).

Deberá comprobar bien antes de cada apriete si hay daños en la sujeción de la rueda. En caso de óxido y de las llamadas deformaciones plásticas febi recomienda sustituir las sujeciones de la rueda. Si la rosca del buje está dañada, deberá sustituirse.

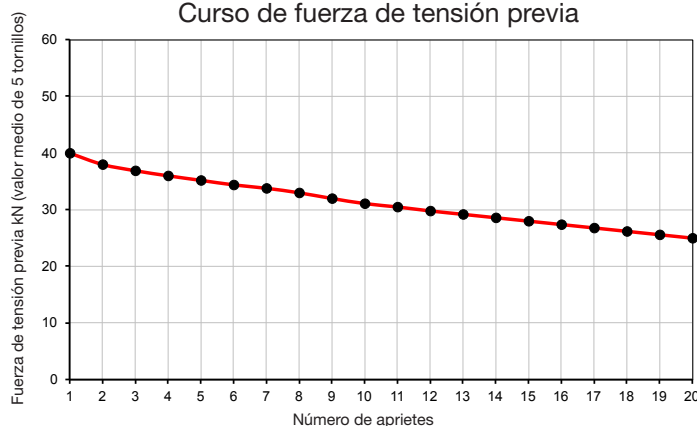
Curso de fuerza de tensión previa

En caso de que se apriete varias veces una sujeción de rueda, cambiará el curso de la tensión previa. Cada vez que se apriete o se suelte, se „dañará“ la superficie de la rosca, esto aumentará el coeficiente de fricción de la rosca y debajo de la cabeza. El aumento del coeficiente de fricción en la rosca de la sujeción de la rueda hace que la llave dinamométrica se active antes de lo previsto. La fuerza de tensión previa prevista por el fabricante del vehículo en la unión entre el buje, la llanta y la fijación de la rueda ya no se puede alcanzar (ver gráfico).

Los pares de apriete prescritos por el fabricante del vehículo se deben respetar siempre.
