## Verbindingsstang

passend voor VW Sharan (Vergel. nr. 7M3 411 317C)  
Seat Alhambra (Vergel. nr. 7M3 411 317C)  
Ford Galaxy (Vergel. nr. 1 361 653)

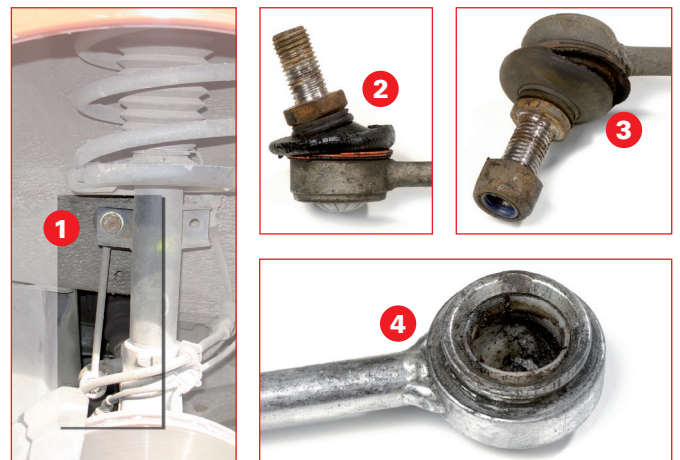
De onderdelen veroorzaken geluiden tijdens het rijden.

Afhankelijk van de constructie is deze verbindingsstang als gevolg van de inbouwpositie in het voertuig (1) onderhevig aan sterke invloeden van buitenaf. Allebei de scharnieren staan bloot aan het opspattend regenwater van natte rijstroken. Als de manchet (2), (3) bijv. door steenslag of strooizout beschadigd wordt, kunnen water en vuil in het binnenste van de scharnieren dringen. Het gevolg is dat het smeervet weggewassen wordt en dat de kogelbout oxydeert. Het oppervlak van de kogel wordt hierdoor opgeruwd en veroorzaakt een buitengewone hevige slijtage van de kunststof kogelschaal (4), hetgeen een voelbare speling van de scharnieren en de bekende geluiden tot gevolg heeft.
