GB Modification of camshaft and crankshaft gears above engine number 19DN0327

The manufacturer has modified both the design and the material (from sintered metal to sheet metal) of the camshaft and crankshaft gears.

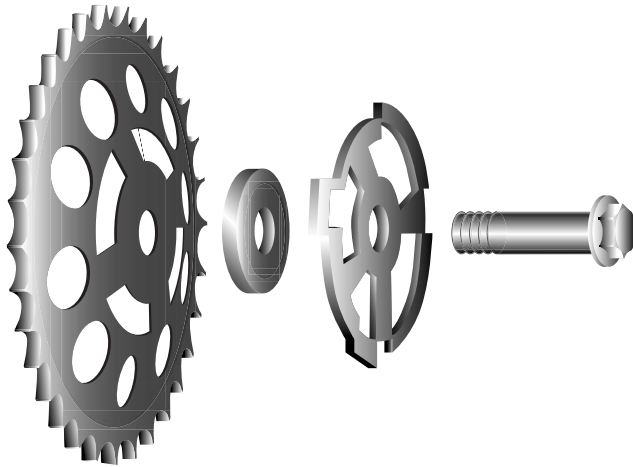
Abbildung 1 / Fig. 1 / Figura 1 / Fig. 1

This means that when fitting febi timing chain kits 33040, 33041, 33082, 33083 in vehicles up to engine number 19DN0326, the old pressure plates (Fig. 1) must be pressed out of the old camshaft gears and re-used when fitting the new gears of the febi timing chain kit (use M10x60 screw). Otherwise an error code will appear due to incorrect positioning of the sensor wheel. Furthermore it is not permitted to install a mixture of sintered metal and sheet metal gears.

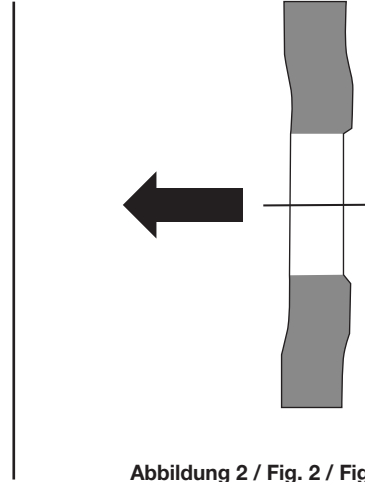
Abbildung 2 / Fig. 2 / Figura 2 / Fig. 2

Care must be taken to ensure that the pressure plate is installed in the correct position. The arrow in Fig. 2 indicates the direction of installation towards the camshaft gear.

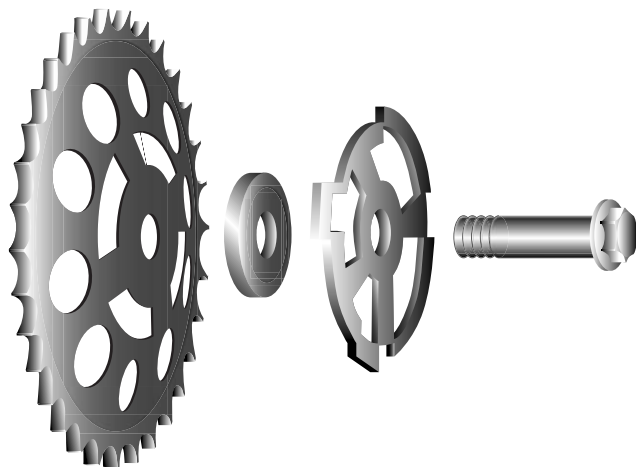
Fig. 1 / Ilustracja 1 / Рис. 1

Ciò significa che quando si montano i kit catena distribuzione 33040, 33041, 33082, 33083 in veicoli con numero di motore fino a 19DN0326 i vecchi distanziali (Fig. 1) devono essere tolti dai vecchi ingranaggi dell'albero a camme e riutilizzati quando si assemblano i nuovi ingranaggi del kit catena distribuzione (impiegare il bullone M10x60).

Oznacza to, że w momencie montażu zestawów łańcuchów napędu rozrządu febi o numerach: 33040, 33041, 33082, 33083 w pojazdach o numerach silnika do 19DN0326, tarcze dociskowe zdemontowane ze starego wału rozrządu (Il. 1) muszą zostać ponownie wykorzystane w

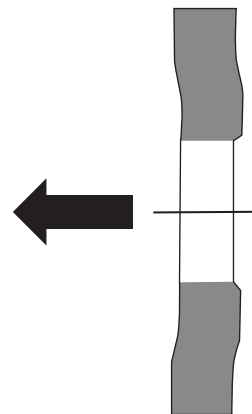
Fig. 2 / Ilustracja 2 / Рис. 2

Należy zapewnić instalację tarcz dociskowych w odpowiedniej pozycji. Strzałka na ilustracji 2 wskazuje kierunek montażu koła zębatego rozrządu.

Примите во внимание, что нажимная пластина должна быть установлена в правильном положении. Стрелка на рис. 2 указывает на положение установки по отношению к шестерне распределительного вала.
