febi info

**Achtung!**

Die Ausführung der Riemenscheibe wurde geändert!

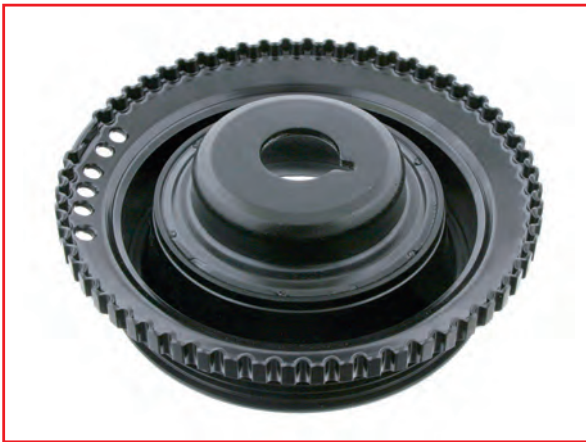
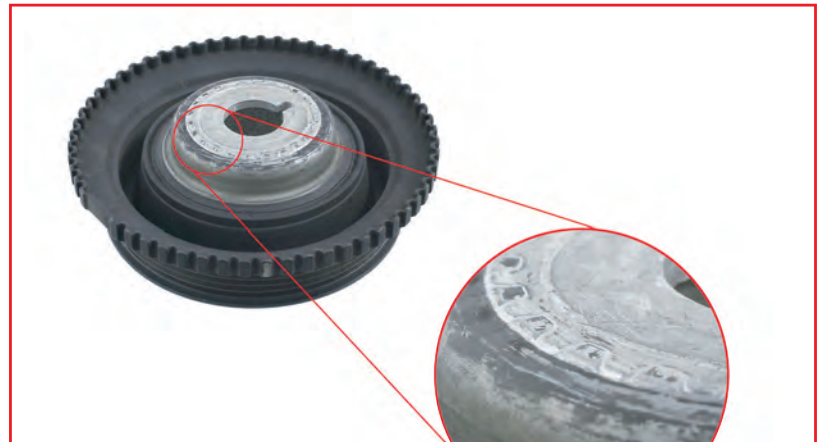
Der leichte Überstand der alten Riemenscheibe kann einen schnelleren Abrieb der Zahnriemenflanke verursachen.

Der nun schräg ablaufenden Zahnriemen kann vorzeitig reißen und einen kapitalen Motorschaden verursachen.

Überprüfen Sie vor dem Einbau dieses Zahnriemenkits unbedingt die Riemenscheibe und tauschen Sie diese ggf. aus (Opel 5614 430 plan)! Beachten Sie weiterhin, dass nach Austausch der Riemenscheibe das Kurbelwellenzahnrad (Opel 0614 546) und die Dehnschraube (Opel 0614 932 Torx) ebenfalls zu wechseln sind. In jedem Fall muss aber die Wasserpumpe (febi 24314 für 1,4, 1,6 l/febi 18691 für den 1,8 l Motor) ersetzt werden. Einbau darf nur durch geschultes Fachpersonal erfolgen! Änderungen und Irrtümer vorbehalten.
