## Corrosión Disco/Buje

### Pérdida de los tornillos de fijación de rueda

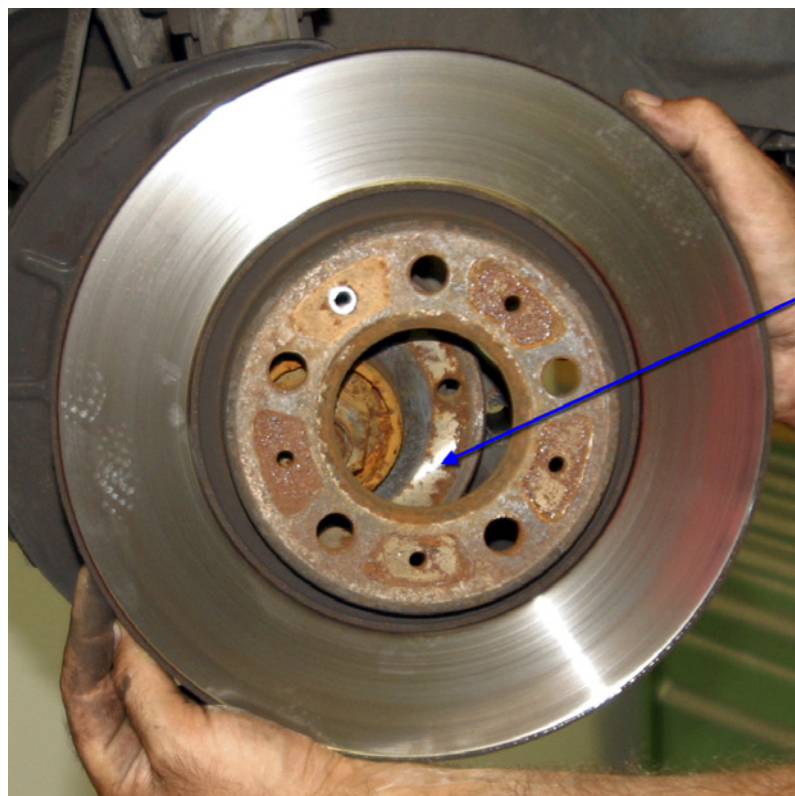
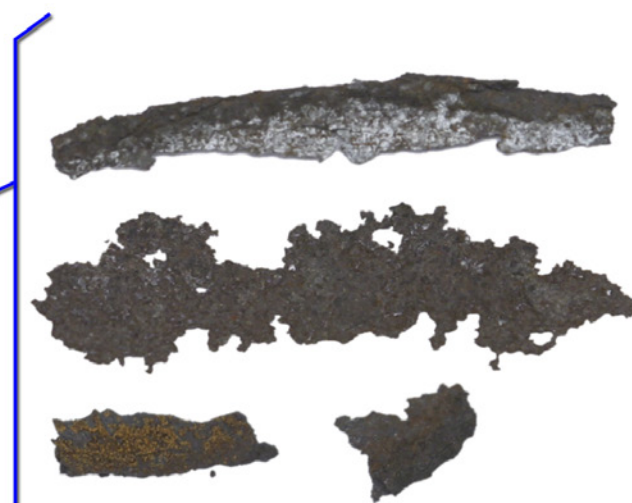
En el último mes se han localizado varios casos de pérdida de los tornillos de fijación de las ruedas, sobre todo en vehículos que no cuentan con tornillos de unión del disco del freno con el buje de rueda. El origen de este problema está en la corrosión que puede aparecer en las caras de contacto entre disco de freno y buje. Aún apretando los tornillos a su correcto par de apriete, éstos pueden aflojarse. Esto se debe a que la corrosión sobre la superficie de contacto disco-buje provoca la aparición de óxido, surgen holguras, y se reduce el par de apriete inicial.

Piezas oxidadas

Para evitar este problema, durante el montaje del disco de freno siempre hay que asegurarse de que las superficies de contacto disco/buje están limpias y sin óxido. En caso de duda, sustituir el componente defectuoso. La sustitución siempre se debe realizar por eje completo.
