# SOLUCIÓN PARA RUIDOS EN LA ZONA

## DE LA CORREA AUXILIAR

### INFORMACIÓN TÉCNICA N.º 1108

Astra H, Signum, Vectra C, Zafira B

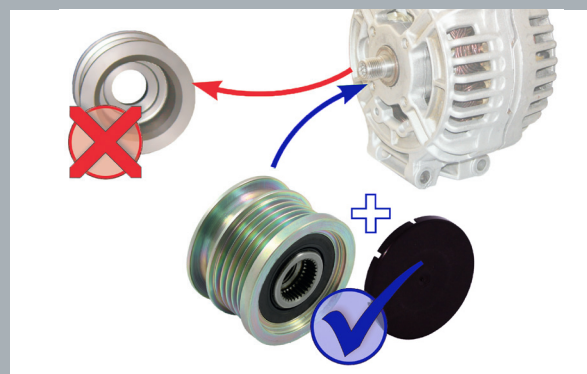
Debido a fuertes oscilaciones de la correa nervada, se pueden producir ruidos en los modelos mencionados anteriormente equipados con la polea del alternador rígida.

**Figura 1:** Cambio de polea rígida a una polea libre de alternador

RUVILLE recomienda cambiar la polea del alternador rígida por la polea libre de alternador 55379 en los vehículos afectados. **Atención: Deben respetarse en todo momento las instrucciones de montaje suministradas.**

Como solución técnica, RUVILLE ofrece para estos vehículos una polea libre de alternador. Esta polea reduce las cargas dinámicas en la transmisión del grupo auxiliar y evita, de este modo, que se produzcan ruidos.

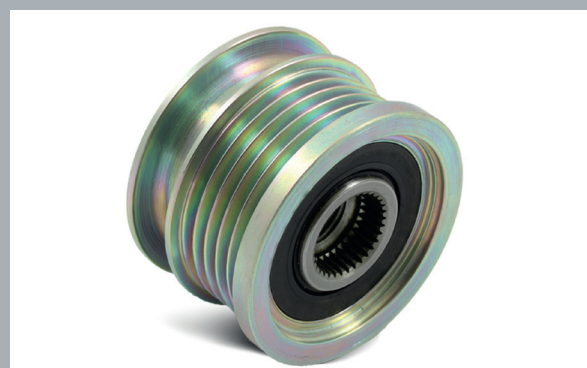
**Figura 2:** Polea libre del alternador 55379
