Kit de correa de distribución CT 979K3 para Ford/Volvo con motor de 2,5 l. Varios modelos a partir de 2004.

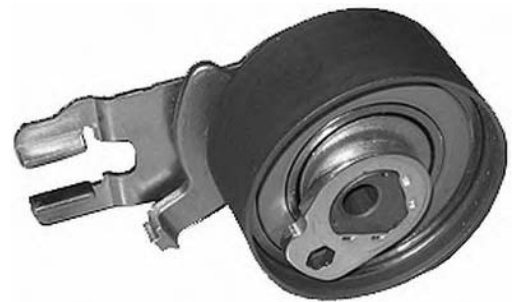
El rodillo tensor suministrado en el kit tiene un diseño distinto al del rodillo instalado hasta ahora en el vehículo (ajuste de la excéntrica hasta la alineación del indicador con una llave Allen).

Fig. 1
Rodillo con diseño antiguo

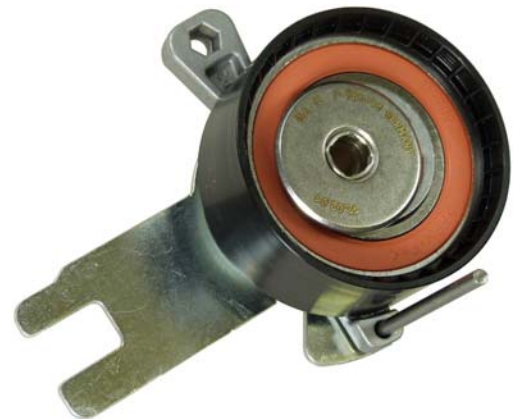
Según el fabricante, debe instalarse el rodillo con el nuevo diseño en lugar del antiguo al cambiar la correa.

Fig. 2
Rodillo con diseño nuevo

El rodillo nuevo está provisto de una chaveta premontada y puede instalarse directamente. Tras montar todos los componentes, solo es necesario tirar de la chaveta de seguridad y la tensión quedará ajustada automáticamente.
