# Boletín Técnico Blue Print

## Mitsubishi Shogun 2.5D

### Fallo del cojinete de volante en el eje principal

Fecha: julio de 2002

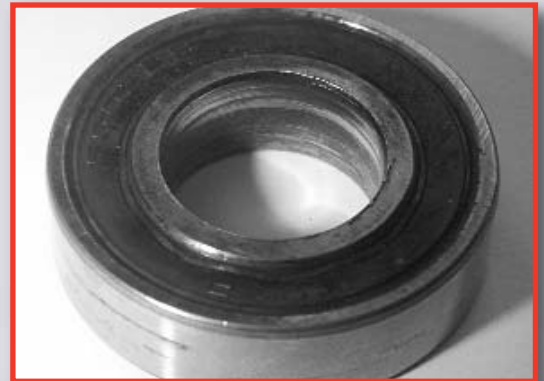
*Un cojinete de volante trabado podría causar que el cojinete del eje propulsor de transmisión gire y desgaste el interior de la pista de rodadura o que gire el exterior del soporte del cojinete y desgaste el interior del volante.*

*Un fallo en el cojinete de volante provoca frecuentemente fallos en el eje propulsor de transmisión y daños de desalineación en el ensamble del embrague.*

Ilustración que muestra el desgaste entre el eje principal de transmisión y el interior de la pista de rodadura interior, debido al agarrotamiento del cojinete.

*El cojinete se presiona en el volante con un ajuste entre piezas. Se debe proceder con cautela cuando se instale este cojinete. Asegúrese de que la rodadura no está "restringida" una vez que esté instalado el cojinete.*

*Se aconseja sustituir el cojinete de volante como medida preventiva siempre que se desmonte el ensamble del embrague.*

El cojinete de volante **ADC43399** ahora está disponible en Blue Print, que instalará los siguientes tipos de modelo:
