# Boletim Técnico Blue Print

## Mitsubishi Pajero 2.5D

### Falha no Rolamento Guia do veio Primário

Data: 07/2002

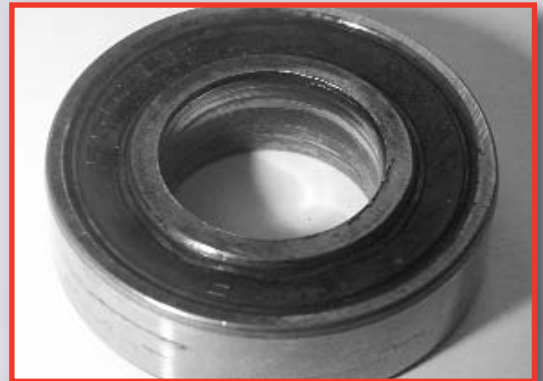
***O rolamento guia do veio primário quando gripado, pode provocar desgaste no volante de motor ou pode fazer com que o rolamento principal do veio primário gire e desgaste a anilha interior e a cobertura da caixa de velocidades.diesel (4D56). O volante deve ser verificado com cuidado ou substituído ao instalar um conjunto***

***A falha do rolamento guia do veio primário provocará a falha do rolamento principal e o desalinhamento no conjunto da embraiagem.***

Imagem exemplificativa de danos na pista interior do rolamento do veio primário, devido a um rolamento guia gripado.

***Deve-se ter muito cuidado ao instalar o rolamento porque este é montado sob pressão no volante de motor. Assegure-se que a pista do rolamento não é danificada durante este processo.***

***É aconselhável substituir o rolamento do volante como medida preventiva sempre que o kit de embraiagem for removido.***
