# Boletín Técnico Blue Print

## Polea del cigüeñal ADC46104C

#### Vehículo – Mitsubishi FTO 2.0 (DE3A)

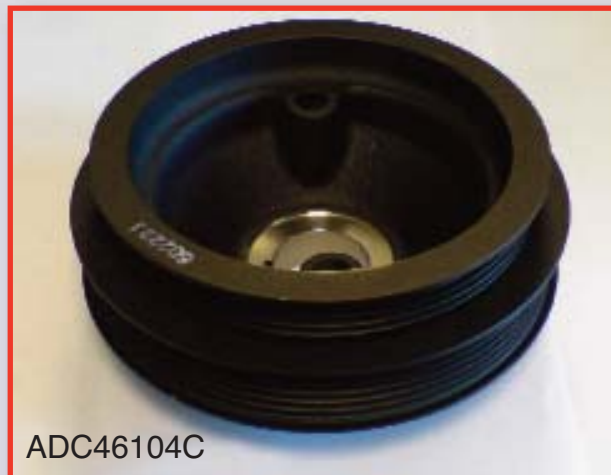
ADC46104C

Se nos ha advertido que la polea del cigüeñal montada en el Mitsubishi modelo FTO 2.0 de importación tiene tendencia a fallar de forma parcial o completa durante su vida útil.

La polea del cigüeñal está formada por dos secciones (interior y exterior) conectadas por medio de un amortiguador de goma.

Éste, con el tiempo, puede deshacerse poco a poco, provocando el movimiento de la polea.

Si la polea del cigüeñal trabaja con un amortiguador de goma desgastado a un número elevado de revoluciones del motor, puede oscilar y, en casos extremos, existe la posibilidad de que la parte exterior de la polea se suelte.

Este movimiento excesivo puede hacer que la cubierta de la correa de distribución se desplace hacia dentro y dañe la hoja del sensor del ángulo del cigüeñal. Si se daña esta hoja, actuará contra la correa de transmisión como un cuchillo, con la consiguiente posibilidad de provocar una avería grave en el motor.

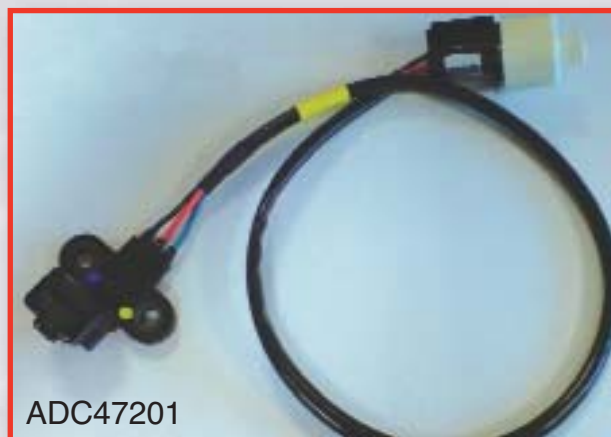
#### Referencia asociada: Sensor del ángulo del cigüeñal = ADC47201
