Boletín Técnico

Información sobre el producto: **Kit de reparación del colector ADG06290**

Aplicaciones: Daewoo/Chevrolet Matiz 800 cc

Fecha de emisión: 07/2011

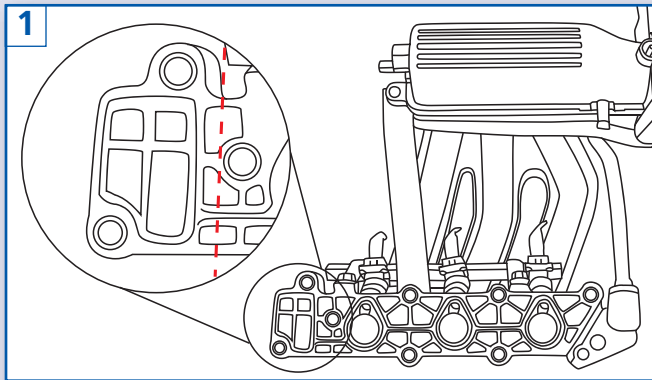
Un problema habitual del Daewoo/Chevrolet Matiz 800 cc es la corrosión de la culata y la deformación (alabeo) del colector de admisión de plástico, con el resultado de una fuga de refrigerante entre los dos. El colector de este motor de tres cilindros incluye una 'placa de obturación' moldeada y unida al extremo, la cual sella el conducto de agua de la culata. Con el paso del tiempo se deteriora el plástico, lo que puede llevar a una fuga de refrigerante. ADG06290 es un kit de reparación del colector de admisión, formado por una placa de obturación de alta calidad y una junta de colector modificada, que ofrece un remedio de larga duración para ese problema en concreto.
