# Boletín Técnico

## Mazda RX8 – Depósito de expansión

Referencias aplicables: ADM59860

Fecha de emisión: 09/2011

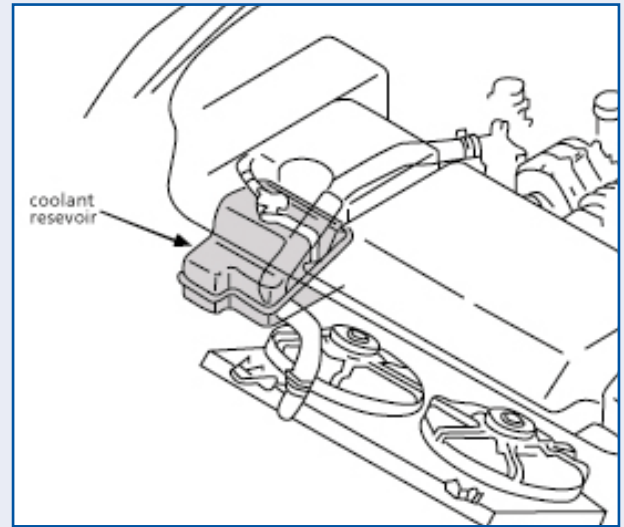
El sensor de nivel de refrigerante es una pieza que falla habitualmente en el Mazda RX8 a causa de deterioro de la superficie de la boya del sensor, lo que hace que le entre refrigerante y por lo tanto la boya se hunda con el peso y de una lectura falsa.

El sensor y la boya no están disponibles por separado, es decir, la única reparación posible es sustituir el conjunto.

Ahora Blue Print ofrece un depósito de expansión (**ADM59860**) de la misma calidad que el del fabricante de la referencia original y que está cubierto por una garantía de tres años de Blue Print.
