ASTUCE TECHNIQUE N°1

PROBLEME DE CONTACT ELECTRIQUE SUR LES PSA 207, PSA208 , PSA308, PSA307....

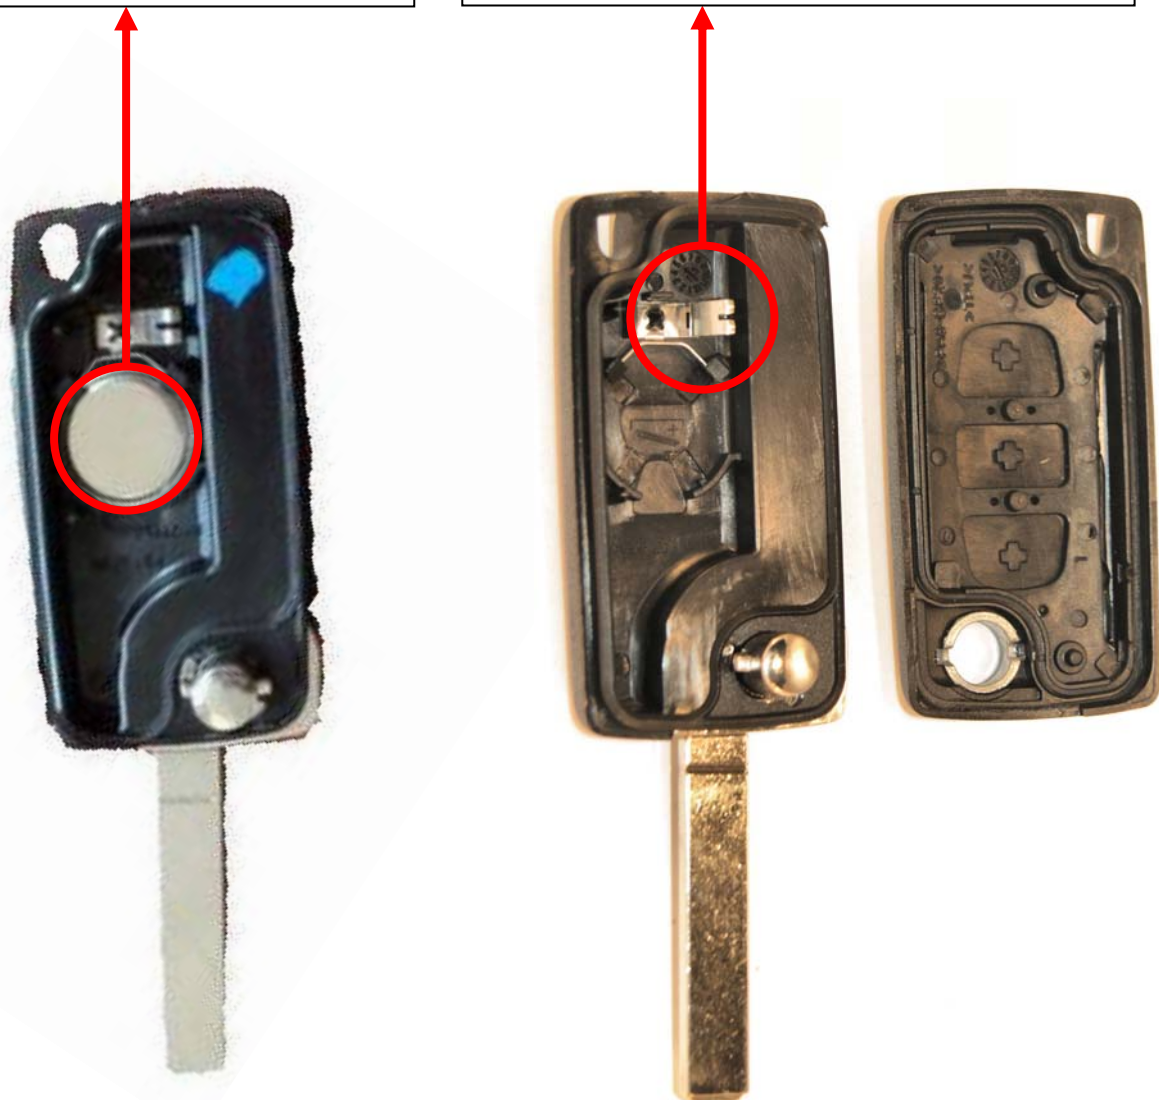
Pile d'origine CR1620 a remplacé par la **CR1632** (fonctionnement identique).

Contacteur métallique à ajuster pour assurer la conduction électrique entre la pile et le circuit imprimé de la télécommande

Le contacteur métallique permettant d'assurer la conduction électrique entre la pile et le circuit imprimé de la télécommande est parfois difficile à ajuster. Pour vous faciliter la tâche et vous assurer à 99% du bon contact entre la pile et le circuit, vous pouvez mettre une pile **CR1632** au lieu de la CR1620 d'origine.

La pile **CR1632** a une épaisseur de 3.2mm au lieu des 2.00 mm de l'origine. Cette surépaisseur permet un calage quasi parfait du contacteur.
