| Système de chauffage | Éléments de chauffage | Aide au diagnostic | Peugeot, Citroën

## Fuite prématurée des éléments de chauffage

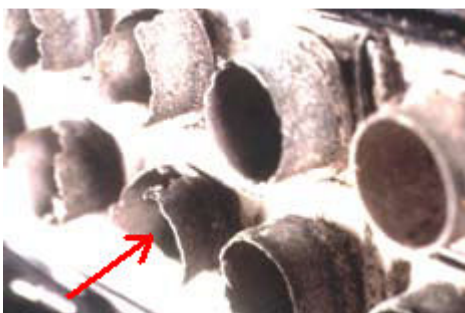
Les tuyaux comportent des agitateurs conçus pour créer un tourbillon de liquide de refroidissement dans les tuyaux ; les corps étrangers s'y déposent si le circuit n'est pas rincé correctement et provoquent une défaillance prématurée de l'élément de chauffage. (voir image 2.)

L'image montre comment la corrosion attaque les tuyaux en aluminium du radiateur de chauffage. Quand les circuits de refroidissement ne sont pas rincés complètement, ou en cas d'utilisation de quantités incorrectes / insuffisantes d'antigel.

Si un corps étranger se dépose sur l'agitateur, le processus de corrosion se déclenche en peu de temps.

Les services techniques de Valeo conseillent vivement de rincer complètement le circuit de refroidissement et d'ajouter un rénovateur du circuit de refroidissement au liquide de refroidissement de remplacement.

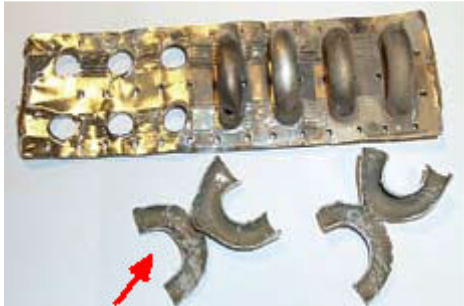
Les services techniques de Valeo ont également constaté que cette obstruction crée une accumulation de pression en amont du corps étranger, provoquant une pulvérisation très fine de liquide de refroidissement sous haute pression pouvant s'engouffrer dans les orifices des coudes en U. (voir image 3.)

L'image montre une vue en coupe des coudes en U. Il y a des traces visibles de corps étrangers sur les parois internes des coudes en U.
