| Butée Hydraulique

| Ford, Mazda

## Notice de montage de la butée hydraulique ref : 804501

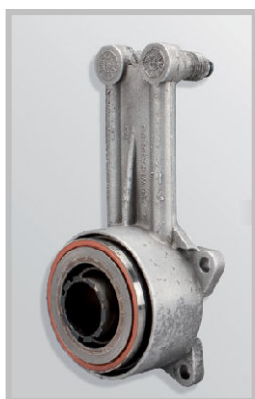
Butée origine en métal

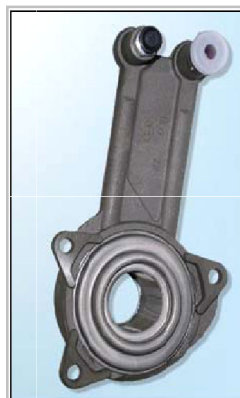
Nouvelle Butée plastique

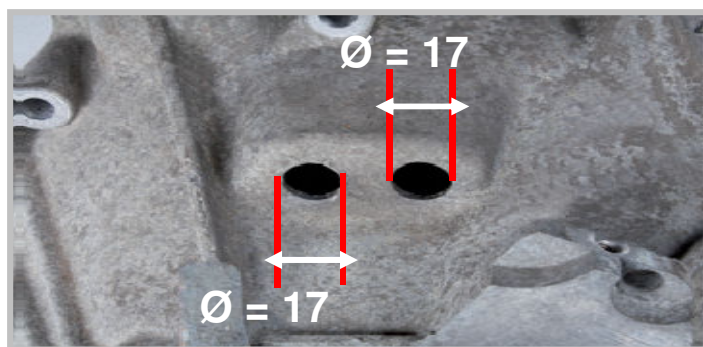
Le boîtes de vitesse pour les butées métal ont des trous de passage à 17 mm de diamètre pour les embouts de la vis de purge et la connexion de la butée.

Dans ce cas de figure, il est nécessaire de contre percer à l'aide d'un foret à étage d'un diamètre de 21 ou 24 mm

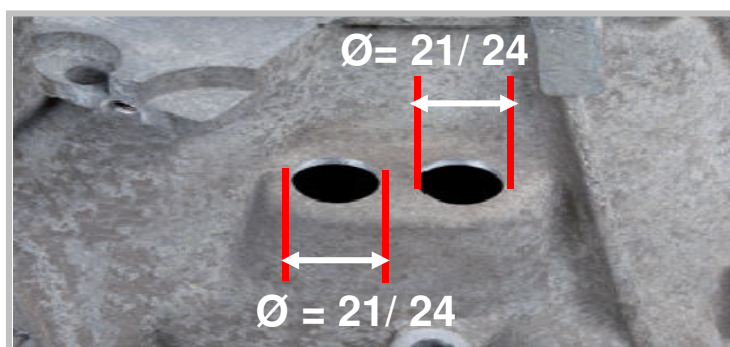
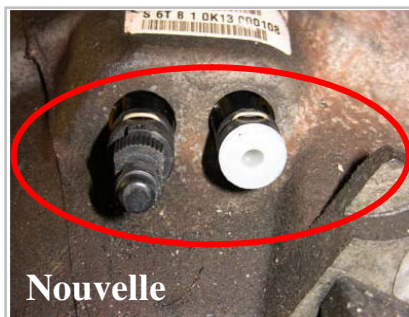
Nouvelle Butée
