| Systèmes électriques | Alternateur | Recommandations de montage | Ford

## Ford Transit / Tourneo Connect - conseil de montage de l'alternateur 440193

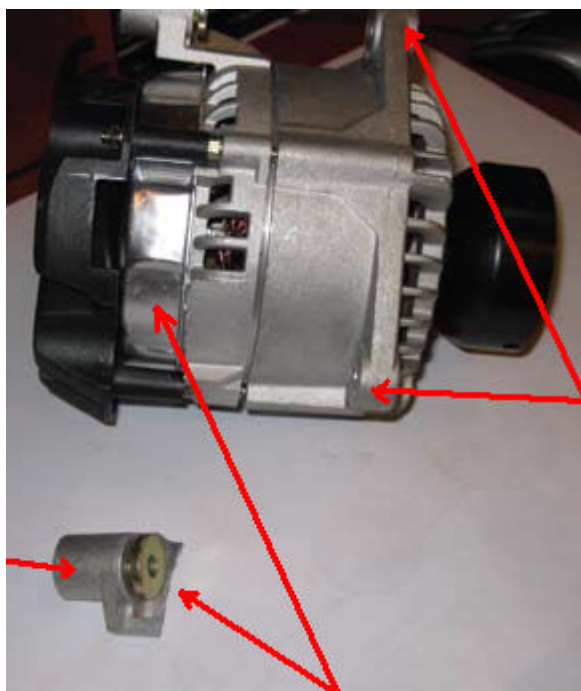
Le département garantie de Valeo a reçu un certain nombre d'alternateurs, n° de référence 440193, avec l'un des supports de fixation cassé. Après inspection de la pièce, il est visible que l'on a essayé de monter l'unité et que le support s'est cassé parce que les procédures de montage correctes n'ont pas été respectées.

Quand on serre les supports arrière en premier, ils subissent une tension excessive pouvant entraîner des défaillances.

Voici une photographie de la référence 440193 avec un support endommagé et la zone de dégâts.

La bague en bronze se règle automatiquement à mesure que l'on serre l'unité

Zone de cassure du support

### Il faut serrer ces supports en premier

Il convient de monter l'alternateur conformément aux procédures du fabricant afin d'éviter d'endommager l'unité. Ceci implique de commencer par fixer le support avant, puis de serrer les supports arrière en séquence jusqu'à l'obtention du couple de serrage spécifié.
