## Information technique pour... BUTÉE HYDRAULIQUE (CSC)

Butée hydraulique (CSC) pour  
Applications OPEL\*

Référence  
810034, 810032, 836104,  
835049, 835149, 826955,  
835055

### PÉDALE DURE ET/OU FUITE

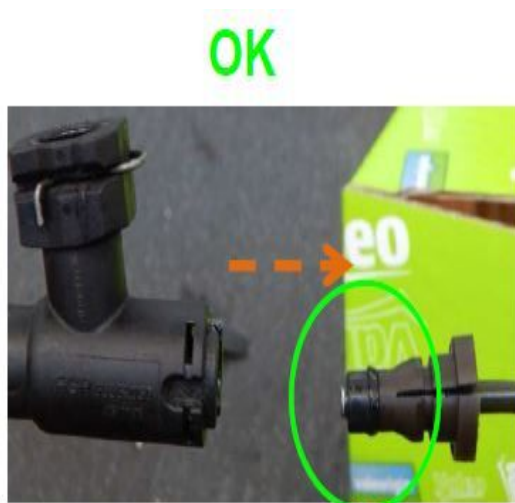
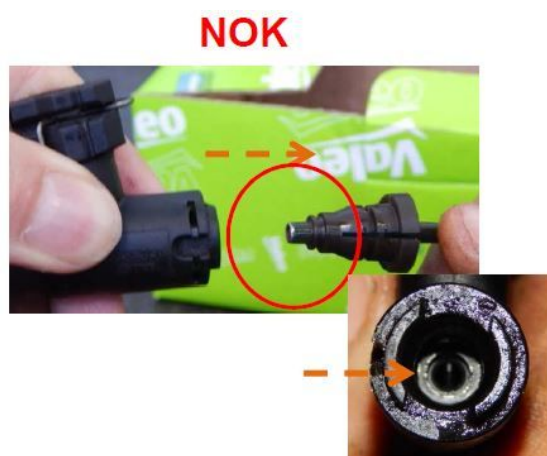
Lors du remplacement de la butée, le joint usagé ou des restes de celui-ci s'accumulent à la sortie du raccord en T placé en bout de canalisation.

Cela provoque un phénomène de pédale dure, généralement suivi d'une fuite.

Attention, un contrôle et/ou un nettoyage du raccord ne suffisent parfois pas à éviter une fuite.

**Valeo vous recommande de remplacer le raccord en même temps que la butée.**

**Attention raccord non vendu par Valeo  
(Disponible chez le constructeur).**
