| Clutch

| CSC

| Fitting issue

| 810034

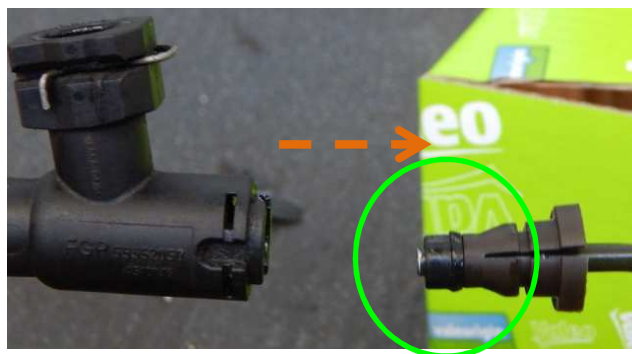
**OK**

Lors du démontage, le joint de la butée hydraulique d'origine peut se désagréger et/ou rester coincé dans l'embout de connexion et provoquer un phénomène de pédale dure lors de la reconnexion ou du remplacement par une nouvelle butée.

During dismounting, the CSC seal can be stuck inside the connection tube and cause a hard pedal when the new CSC is fitted.

Toujours vérifier la présence du joint lors du démontage de la butée.  
Always check seal presence on the nozzle after CSC dismounting  
(check the connection tube).
