## Note Technique DELPHI

Vanne EGR Delphi type EG10396-12B1 montée sur la gamme PSA 2L HDi type moteur 10DWB avec un problème de réinitialisation des apprentissages après le remplacement.

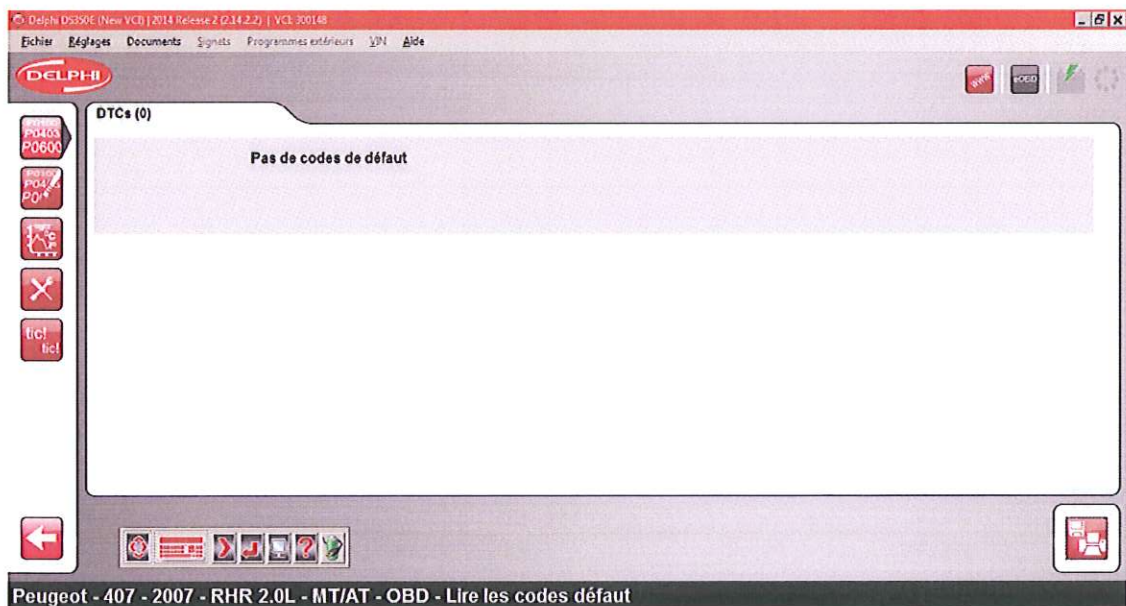
Lorsque la communication est établit avec le calculateur, vérifiez les codes défaut et les effacer.

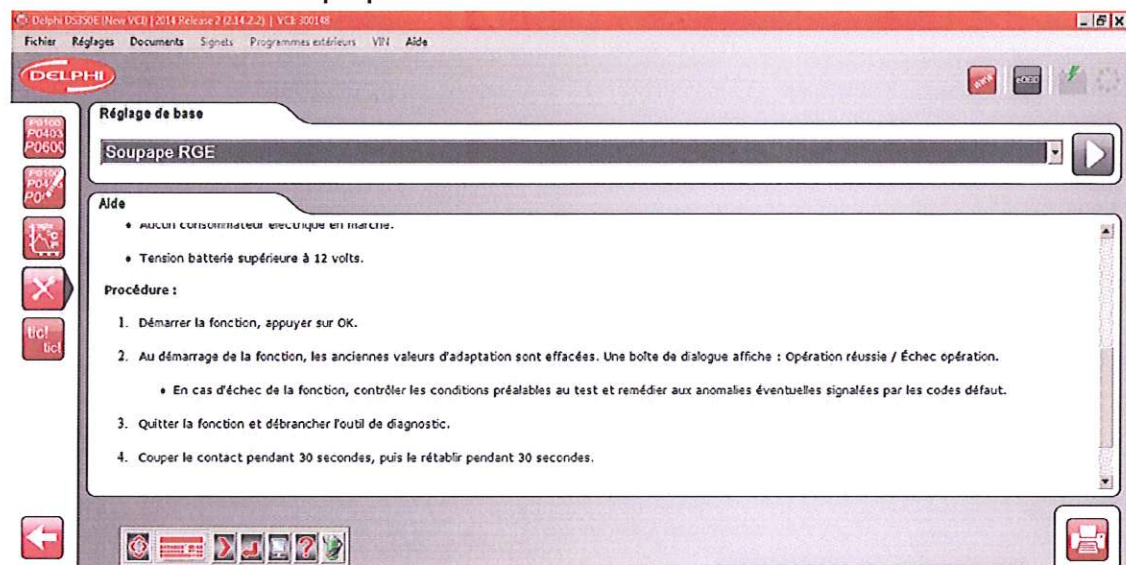
Puis sélectionner la fonction « Réglage » et lancer la commande « Soupape RGE »

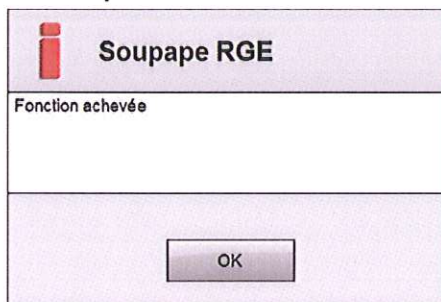
Dès que l'écran « Fonction achevée » apparaît

Couper le contact pendant 30 secondes puis le remettre (dans ce laps de temps le calculateur mesure le point pleine ouverture du clapet).

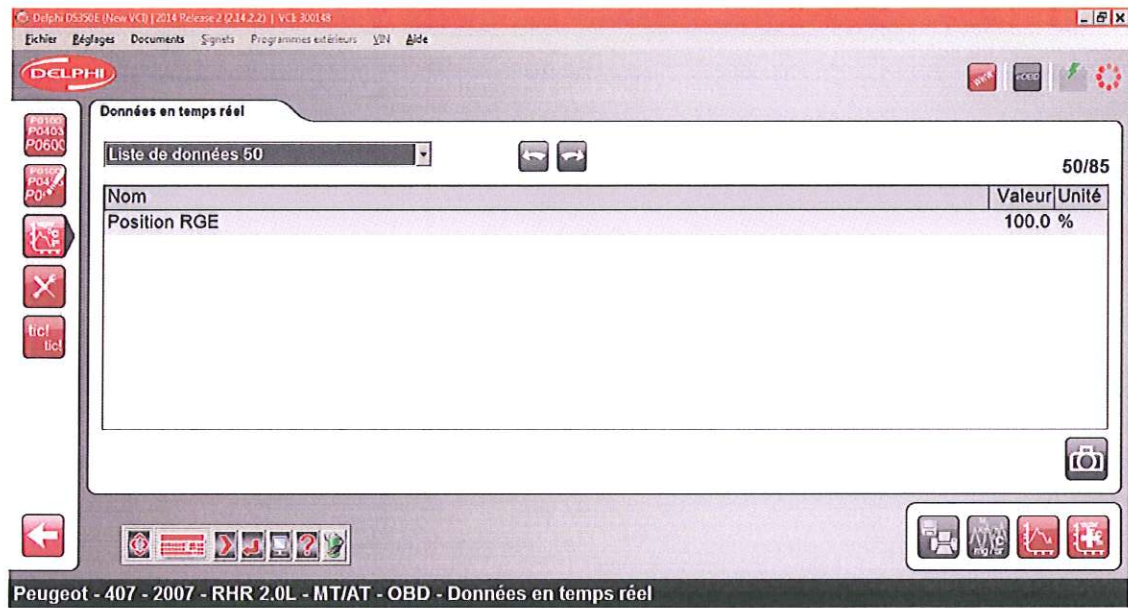
Vérifier ensuite dans les données en temps réelles la position de la vanne EGR moteur arrêté qui doit se situer aux alentours de 0%.

Démarrer le véhicule, le laisser au ralenti et attendre une minute la vanne EGR va s'ouvrir à environ 30%.
