# febiEXAKT

## Válvula de aire circulante

### N.º febi 39245

N.º OE. 06H 145 710 D

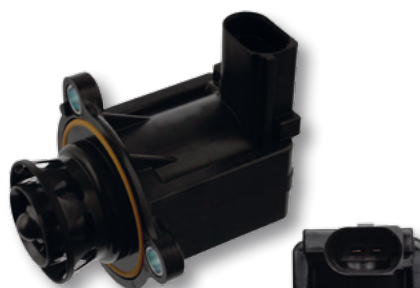
Baja capacidad de respuesta durante cambios de carga y pérdida de gradual de potencia pueden ser señales de una válvula de aire defectuosa.

La válvula de aire asegura una rápida caída de la presión en el lado del compresor para prevenir una ralentización innecesaria del turbocompresor si la mariposa se cierra repentinamente.- y así reducir el efecto „turbo lag“ (Ver Fig.1).

La versión antigua de la válvula tenía un diafragma de goma que podía ser la causa del fallo (Ver Fig.2). La presión de carga ya no se acumula por que el aire es redirigido incluso con la mariposa cerrada.

febi bilstein recomienda el replazo de la válvula de aire con la más reciente versión (febi 39245). Siendo del tipo de pistón (Ver Fig. 3), el pistón asegura que la válvula funciona perfectamente.
