# febi Conseil

## Solution intégrale pour le Ford Mondeo 1+2!

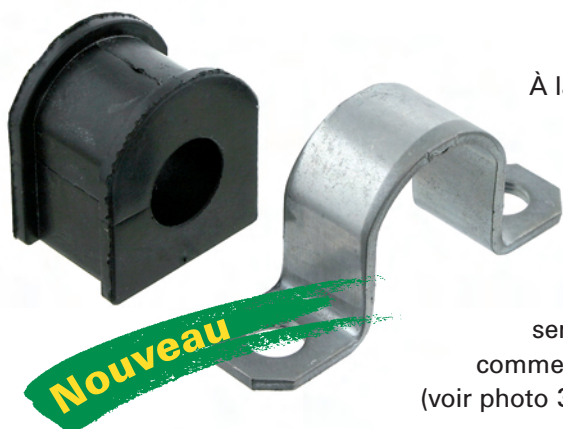
À la suite d'une modification apportée par le constructeur dans la fabrication du support des stabilisateurs avant, des problèmes sont survenus lors du montage de ces supports de stabilisateurs (febi 21855). En effet, la forme auparavant semi-circulaire est dorénavant droite, comme la pièce d'origine (voir photo 3 de la coupe du support).

Ce changement de forme oblige donc à remplacer également le collier de serrage (febi 27355). Pour une réparation dans les règles de l'art, il convient de toujours remplacer les supports de stabilisateurs deux par deux.

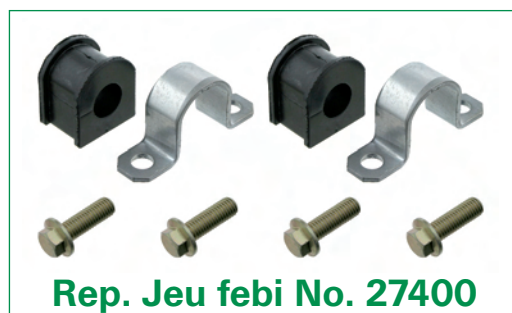
Rep. Jeu febi No. 27400

Ce kit de réparation contient, outre les supports de stabilisateurs avec leur collier de serrage, également les vis de fixation dans une qualité de 10.9.
