## Rotule de direction

Pour **AUDI A4, A6, A 8 (Réf OE 4B0 419 811 E)**  
**VW Passat (Réf OE 4B0 419 811 E)**  
**Skoda Superb (Réf OE 4B0 419 811 E)**

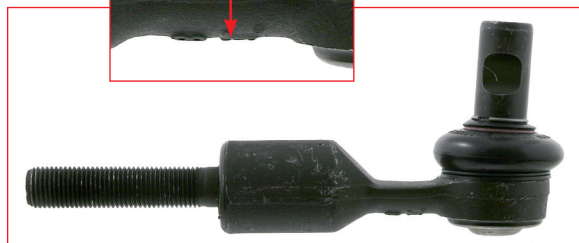
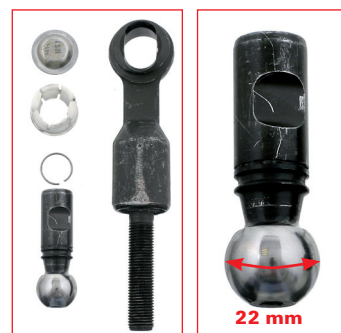
Réf OE 4B0 419 811 E

Les rotules de direction deviennent bruyantes au roulage

La défaillance prématurée de la rotule est due aux surcharges sur les articulations, en raison de l'emploi de l'ancienne version (Réf OE 4B0 419 811 E). Cette version a été remplacée sur les véhicules Audi, VW et Skoda et n'est plus utilisée.

febi recommande d'utiliser la rotule de direction febi 22044 (Réf OE 8E0 419 811 B)

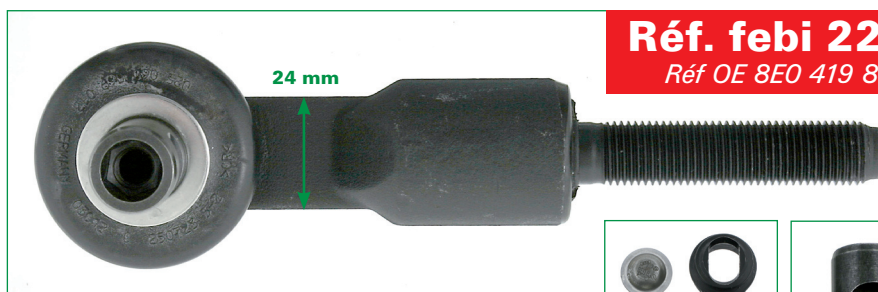
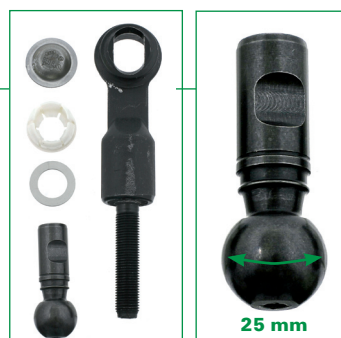
**Réf. febi 22044**  
 Réf OE 8E0 419 811 B

- Diamètre de la boule plus grand pour augmenter la résistance à la charge
- Corps plus massif
- Remplacement du circlips par une rondelle pour protéger le soufflet

**A noter:** L'emmanchement caoutchouté dans le corps de la rotule est conservé dans la nouvelle version afin de préserver un comportement de conduite des plus agréable et dans le but de ne pas transmettre de vibrations à haute fréquence aux autres composants.

L'emploi d'outils non adéquats pour le montage peut engendrer une défaillance prématurée des articulations. Veuillez tenir compte des exigences particulières requises par les essieux directeurs sur lesquels cet article trouve son application. Les consignes de réparation du constructeur du véhicule doivent toujours être respectées pendant le montage !
