# INFORME TÉCNICO

Pasos de refrigerante en juntas  
de culata Ajusa

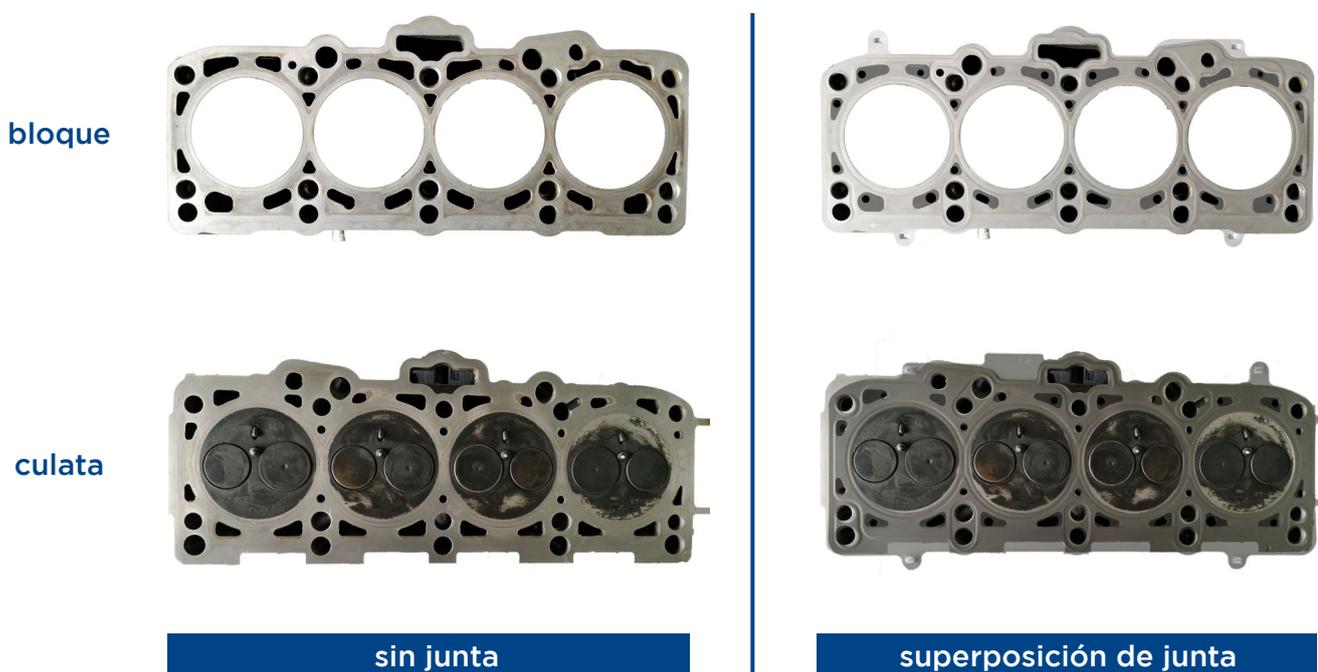
En gran parte de las juntas de culata los pasos de refrigerante son de un **tamaño menor**, están parcialmente **desplazados** e incluso **no existen**, con respecto a los del bloque y la culata.

No se trata de un error de diseño o fabricación de la junta, sino que existe una **finalidad, controlar la temperatura del motor**.

Con ello se busca **controlar el flujo de refrigerante** alrededor de los cilindros y a través de la culata, consiguiendo de esta forma **regular la temperatura del refrigerante** evitando sobrecalentamientos.

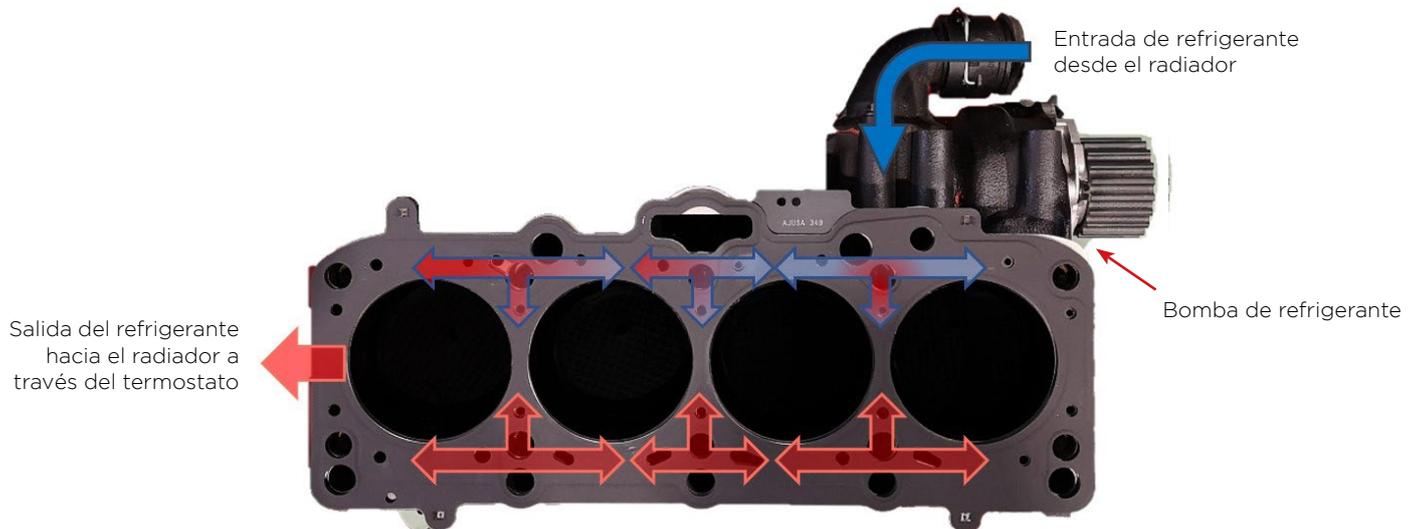
El **refrigerante** debe **recorrer todo el motor con el mismo caudal**, de forma que es necesario reducirlo en zonas cercanas a la bomba, donde existe una mayor presión del circuito, y una de las técnicas para conseguirlo se basa en reducir el tamaño de los pasos en la junta.

Conforme nos alejamos de la bomba, los **pasos** se van haciendo de **mayor tamaño**, dado que se ha producido una **pérdida de carga** en el circuito y la presión es menor, por lo que no es necesario retenerlo durante tanto tiempo.

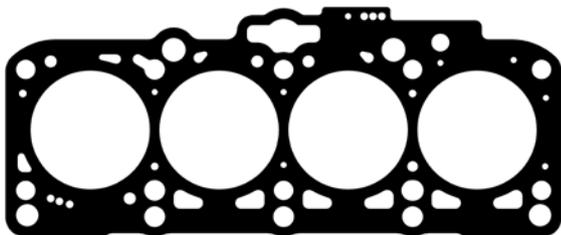
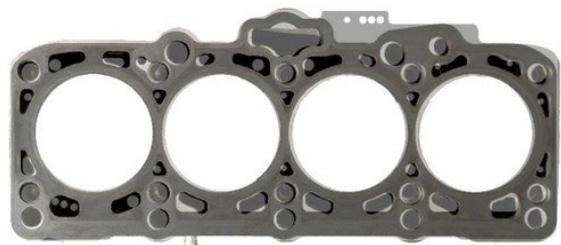
10121700 diseño antiguo

A continuación, podemos observar un cambio de diseño realizado por el grupo VAG en relación con lo mencionado:

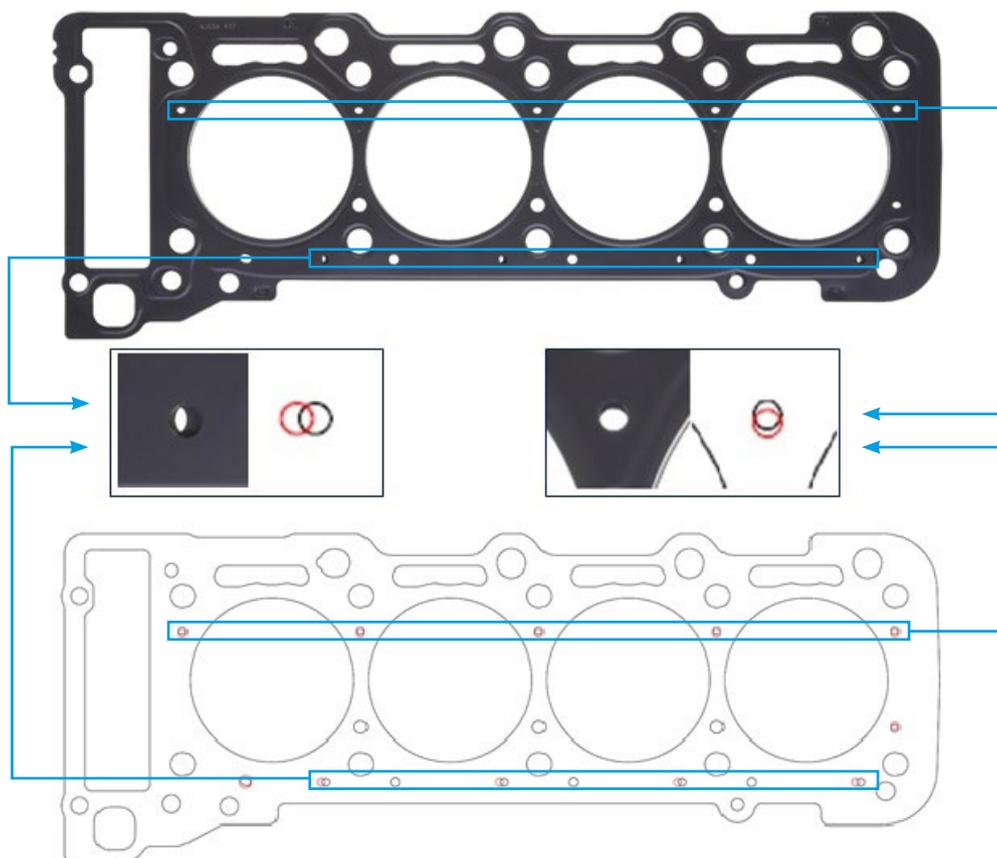
En esta junta MLS (multi láminas metálicas) el paso es circular y de idéntico diámetro en todas las láminas. Sin embargo, la **posición de este varía unos milímetros entre láminas**, lo que hace que cuando se unen el paso resultante sea ovalado y de menor tamaño.

Este hecho hace pensar al cliente que se trate de un defecto de fabricación, cuando realmente está **diseñado a propósito para mejorar la refrigeración** del motor.

**No** se deberán **modificar** de ningún modo las juntas de culata adquiridas, ya que, los **revestimientos serán dañados**, los pasos no tendrán las dimensiones requeridas y con ello, dañaremos los materiales de la junta, **afectando a la estanqueidad** entre bloque motor y culata.
