## Bielles antirouli HD

### MEYLE-HD

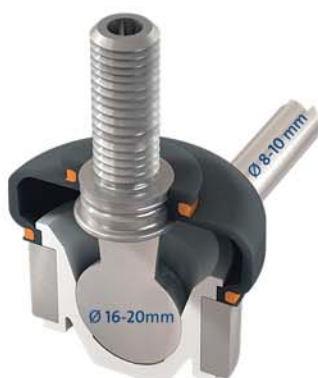
### comme la version d'origine

Extrême sollicitation des pièces

Dégradation du joint de la rotule centrale provoquant des bruits dans l'essieu avant

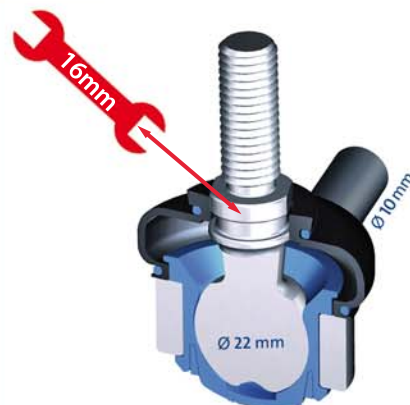
### version MEYLE-HD

- Agrandissement du diamètre sphérique (22 mm)
- Renforcement de la bielle de liaison
- Lubrifiant MEYLE de haute qualité
- Sièges bleus en matière plastique de haute qualité

Durée de vie nettement allongée grâce à une conception renforcée
