## Korrosion an Bremsscheiben / Radnaben

### Lose Radbefestigungsschrauben

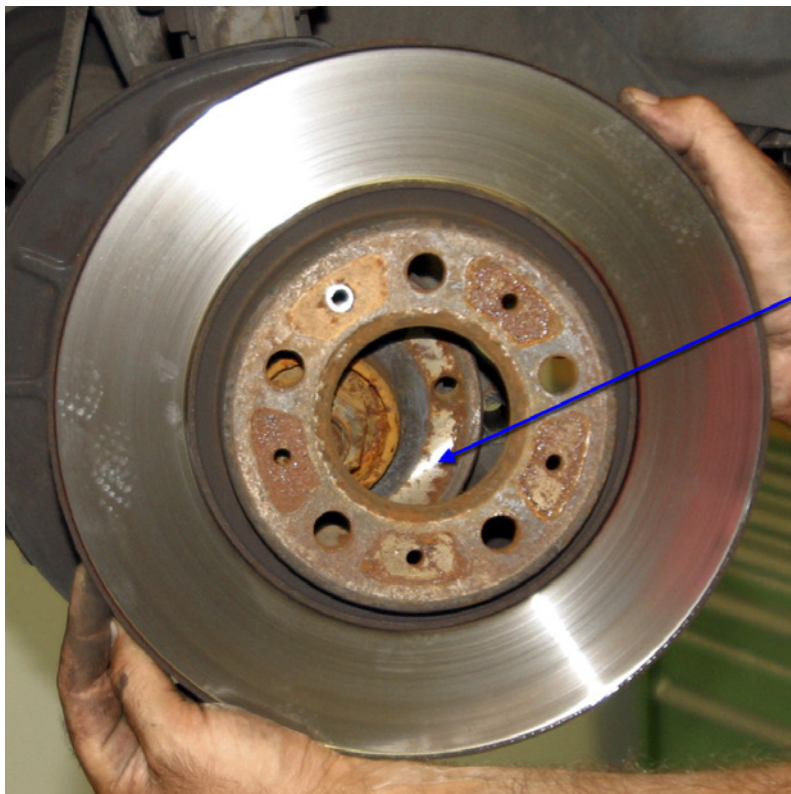
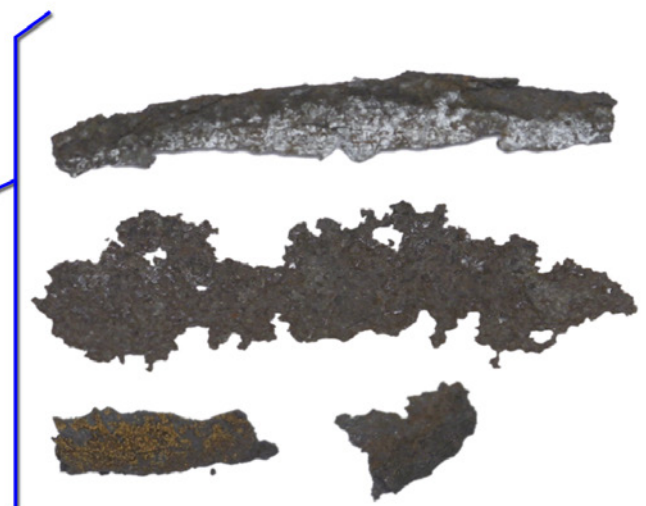
Dieses Problem kann von Korrosion zwischen Bremsscheibe und Radnabe hervorgerufen werden. Auch dann, wenn die Radbefestigungsschrauben mit den vorgeschriebenen Drehmomenten angezogen wurden, können sich die Radschrauben während der Fahrt lösen. Der Grund hierfür ist, dass sich vorhandene feste Rostteile zwischen Bremsscheibe und Radnabe in Staub zersetzen und sich somit das vorher eingestellte Drehmoment der Radschrauben ändert. Dies kann zu einem Lösen der Radschrauben während der Fahrt führen.

Vergrößerte Rostteile

Um dies zu vermeiden, stellen Sie bitte sicher, dass die Kontaktflächen zwischen Bremsscheibe und Radnabe gründlich von Korrosion gereinigt sind. Wenn Sie an dem Zustand und der Funktionsfähigkeit einer Komponente an Bremse oder Fahrwerk Zweifel haben, erneuern Sie die Teile, wenn nötig Achsweise.
