## INFORMACIÓN DE SERVICIO

# Poleas tensoras 531 0252 30 y 531 0525 30

## Peligro de confusión

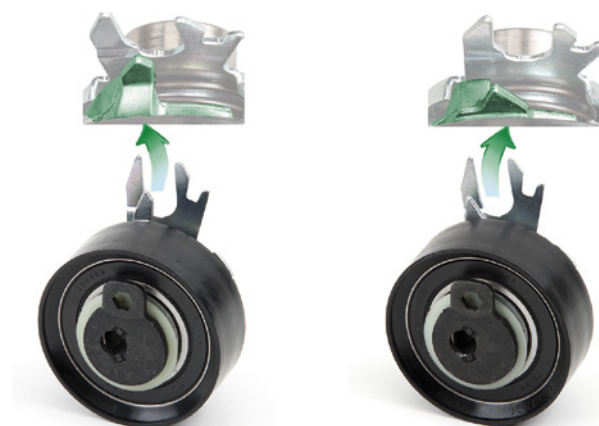
Solo se diferencia el indicador y la disposición (Fig. 1) de ambas poleas tensoras.

Aunque visualmente se parecen, técnicamente son muy diferentes. La polea tensora 531 0252 30 tiene una mayor elasticidad y un mayor área de trabajo que la polea tensora 531 0525 30.

Fig 1: izquierda, polea tensora 531 0252 30; derecha, polea tensora 531 0525 30

Antes del montaje, se debe prestar atención al número de pieza correcto. Debido al parecido de los números, existe un mayor peligro de confusión.

Si se confunden las poleas tensores, es posible que se produzca un bamboleo y un salto de la correa dentada. Como consecuencia, tampoco se descartan daños el motor.

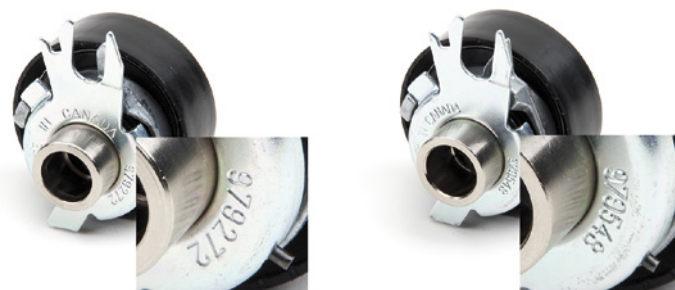
Además, se pueden diferenciar por el número impreso en la parte trasera (Fig. 2):

| Número de artículo | Número impreso |
| 532 0252 30 | 979272 |
| 532 0525 30 | 979548 |

Fig 2: izquierda, polea tensora 531 0252 30; derecha, polea tensora 531 0525 30
