### ContiTech

#### Kit de correias dentadas CT 979K3 para Ford/Volvo 2,5 litros diversos modelos a partir de 2004

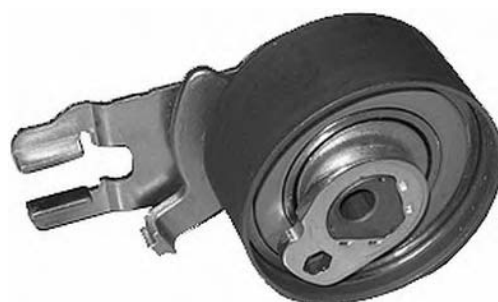
**Fig. 1**  
**Versão da polia utilizada até agora**

A polia tensora incluída no kit é diferente da polia utilizada até agora no veículo. (Ajuste do excêntrico com chave sextavada até o ponteiro ficar alinhado)

Segundo o fabricante, é necessário montar a nova versão em vez da antiga aquando da substituição da correia.

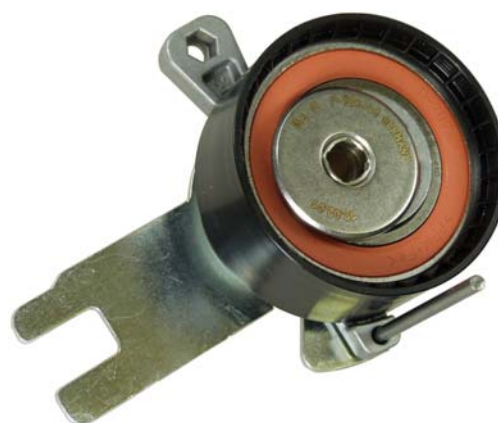
**Fig. 2**  
**Nova versão**

A nova versão dispõe agora de um pino pré-montado, podendo, por isso, ser montada diretamente. Após a montagem de todos os componentes, basta puxar o pino de segurança e a tensão é automaticamente ajustada.
