ContiTech

Kit de correias dentadas CT1088K3 para Audi, Seat, VW; vários VW 2.0TFSI (S3, Cupra, GTI, R)

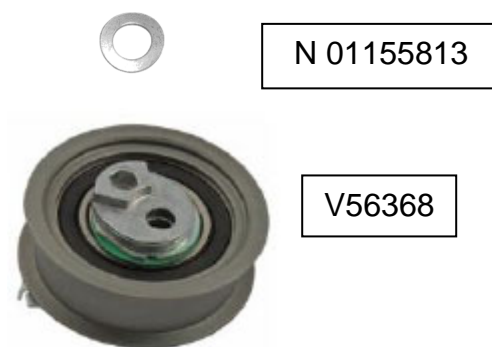
Fig. 1
Fornecimento de porcas
Kit CT1088K3

O kit inclui duas porcas parecidas M8 x 1,25. V31249 e V31211 (porca de capa).

V31249

V31211

N 01155813

V56368

Na versão **sem** porca de capa, tem de ser reutilizada a anilha N01155813 (8,4x15x1,6), que já se encontra no veículo.
