# Boletim Técnico Blue Print

## Informações sobre o Volante Bi-massa do Toyota Avensis – ADT33505C/ADT330206

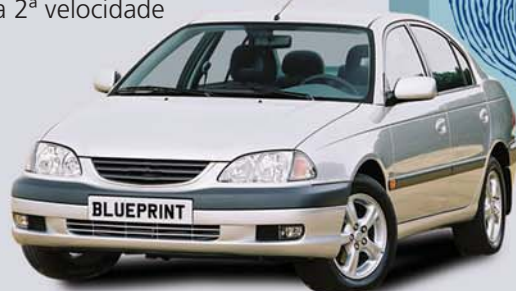
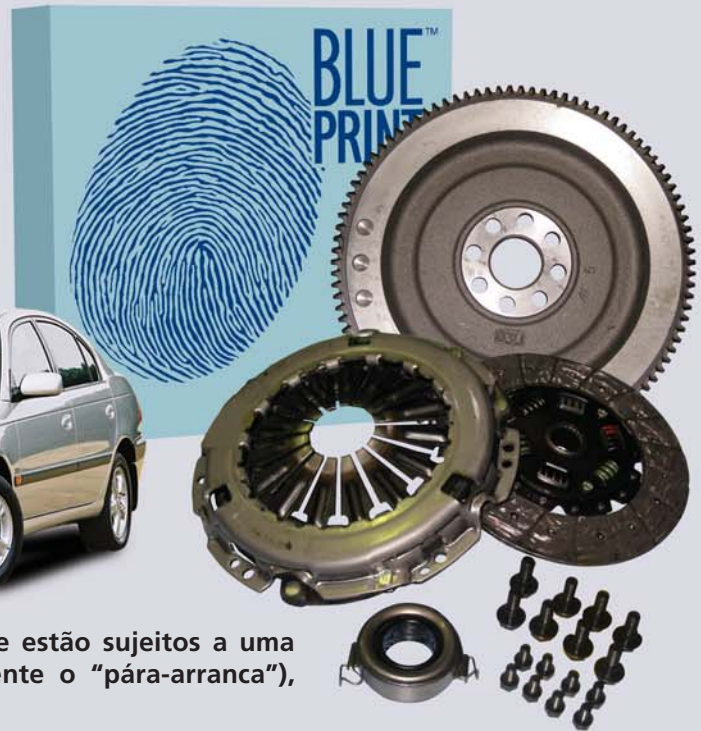
Detectou-se que determinados veículos do modelo Toyota Avensis têm tendência para desenvolver uma trepidação ruidosa anormal, que se ouve principalmente nas seguintes condições:

1. Motor ao ralenti
2. Durante o acoplamento da embraiagem às 1000 rpm
3. Quando passar da 1ª para a 2ª velocidade

O problema tem particular incidência nos veículos que estão sujeitos a uma condução principalmente urbana (ex.: onde é frequente o “para-arranca”), especialmente nos que são utilizados como táxis.

Alguns veículos do modelo Toyota Avensis estão equipados com um volante bi-massa que inclui um batente de borracha; devido aos longos períodos em que o motor está ao ralenti, dá-se um aquecimento e tensão excessivos no volante bi-massa. Nestas circunstâncias, o batente de borracha pode separar-se, endurecer ou rachar, o que provoca ruído e uma eventual avaria do volante bi-massa, podendo ainda contribuir para uma avaria prematura da embraiagem.

Se o veículo apresentar falhas no volante bi-massa, este deve ser substituído por um volante bi-massa Blue Print (Referência ADT33505C), com o mesmo design modificado que é actualmente fornecido pela Toyota Europa.

Como alternativa, se o veículo estiver a ser utilizado como táxi ou se passar muito tempo em pequenos percursos, deve ser instalado o kit de embraiagem modificado da Blue Print ADT330206, que inclui um volante simples e todos os acessórios. Esta substituição é aconselhável, porque o volante bi-massa é submetido a demasiada tensão e vibração durante longos períodos em que o motor está ao ralenti, o que pode reduzir drasticamente a sua vida útil.

Tenha em conta que, se for instalado um volante simples, os níveis de vibração podem subir ligeiramente enquanto o motor estiver ao ralenti, em comparação com o volante tipo bi-massa.
