| Refroidissement moteur | Radiateur | Aide au diagnostic | Rover, Lotus

## Défectuosité du joint de culasse des Rover série K

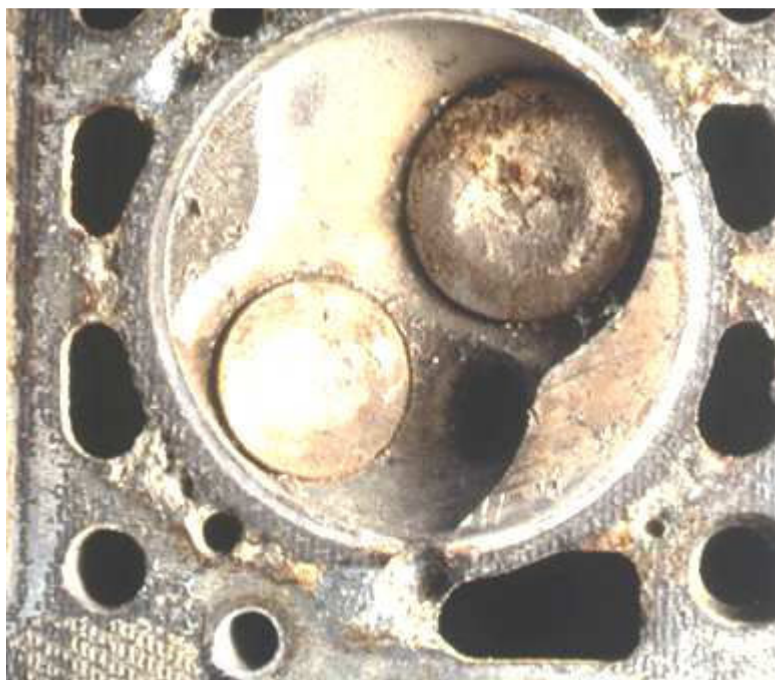
Un mélange d'huile et d'eau signifie une rupture du joint Metalastic qui se trouve sur le joint de culasse et indique une surchauffe du moteur et une déformation de la culasse. Ce facteur peut également être associé à un réservoir gonflé dans lequel les gaz de combustion ont franchi les segments de feu.

Une quantité insuffisante de liquide de refroidissement peut également contribuer au problème en raison de la corrosion galvanique attaquant la chemise d'eau de la culasse.

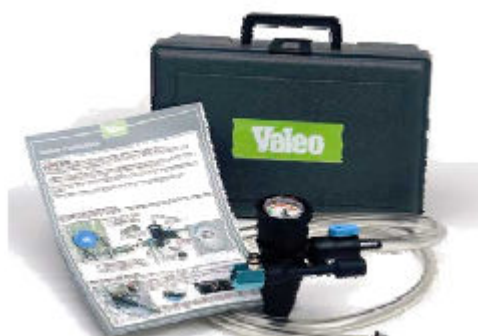
La formation de poches d'air dans le circuit de refroidissement après une réparation (habituellement due à une purge insuffisante) peut entraîner une surpression et provoquer une défaillance du joint de culasse. L'outil FastFill™ de Valeo est conçu pour réduire la formation de poches d'air dans le circuit.
