## ➤ Installation du kit de distribution sur VAG 1.4/1.6 16V

Référence Gates : 5565XS/K015565XS/K025565XS/KP15565XS/  
KP25565XS-1/KP25565XS-2/T43149

Moteur : 1.4 16V, 1.6 16V

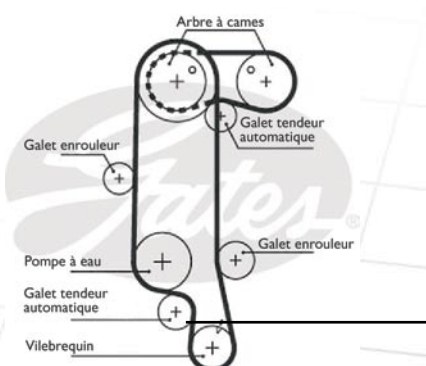
La Fig. I montre les deux différentes versions du tendeur automatique (pour la transmission principale) présents dans nos kits. Ils sont interchangeables.
