## Verbindingsstang

passend voor VW Sharan (Vergel. nr. 7M3 411 317C)  
Seat Alhambra (Vergel. nr. 7M3 411 317C)  
Ford Galaxy (Vergel. nr. 1 361 653)

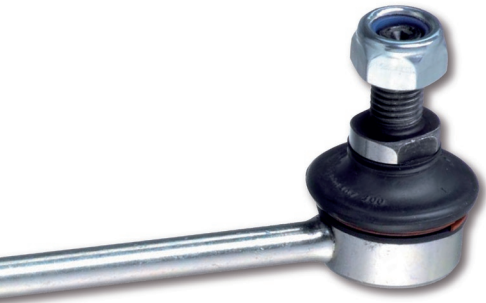
De onderdelen veroorzaken geluiden tijdens het rijden.

Afhankelijk van de constructie is deze verbindingsstang als gevolg van de inbouwpositie in het voertuig (1) onderhevig aan sterke invloeden van buitenaf. Allebei de scharnieren staan bloot aan het opspattend regenwater van natte rijstroken. Als de manchet (2), (3) bijv. door steenslag of strooizout beschadigd wordt, kunnen water en vuil in het binnenste van de scharnieren dringen. Het gevolg is dat het smeervet weggewassen wordt en dat de kogelbout oxydeert. Het oppervlak van de kogel wordt hierdoor opgeruwd en veroorzaakt een buitengewone hevige slijtage van de kunststof kogelschaal (4), hetgeen een voelbare speling van de scharnieren en de bekende geluiden tot gevolg heeft.

- ideaal rubbermengsel voor het vereiste weerstandsvermogen
- ideale vormgeving voor het afdichten van het scharniersysteem in elke buigingshoek
- rubberen dichtlippen aan het bovenste dynamische afdichtingsgedeelte
- gecontroleerde vetbestendigheid

- de spanringen zijn speciaal afgestemd op deze toepassing, om de afdichtingseigenschappen van de manchet te ondersteunen

- gebruik van hoog-vermogenvetten voor de ideale smering van de kogelschaal (7) en de kogelbout (8)
- corrosiebescherming van het systeem
