# Boletín Técnico

## Mazda RX8 – Depósito de expansión

Referencias aplicables: ADM59860

Fecha de emisión: 09/2011

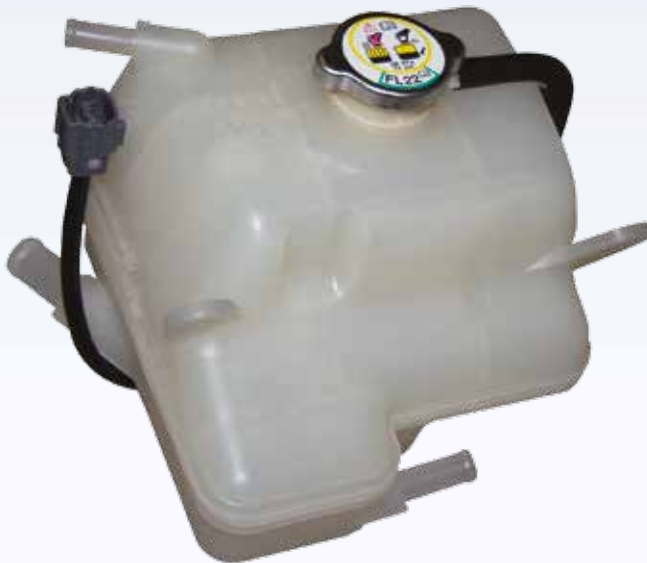
**Nota:** Retire el tubo del refrigerante que se muestra en la siguiente imagen cuidadosamente para evitar dañar la salida del radiador.
