ASTUCE TECHNIQUE N°2

Informations techniques sur les picots des PSA20, PSA21, PSA23, PSA24

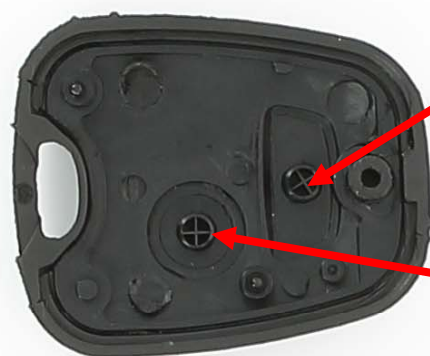
Dans 20% des cas le picot est un peu trop long et vient en appui directement le Switch du circuit. Dans ce cas lorsque le client appuis sur le bouton il n'entend pas le « clic » de fonctionnement du Switch et pense que le picot n'appuis pas sur le Switch de sa télécommande.

Picot d « origine » du bas = 2.5 à 3mm
Picot KLEMAX du bas = 3.5 mm

Il suffit alors de réduire de 0.5 ou 1 mm le picot à l'aide d'un cutter.
