montage| Rover Metro,  
Maestro, Montego

## Remplacement du câble d'embrayage à rattrapage automatique pour kits Rover

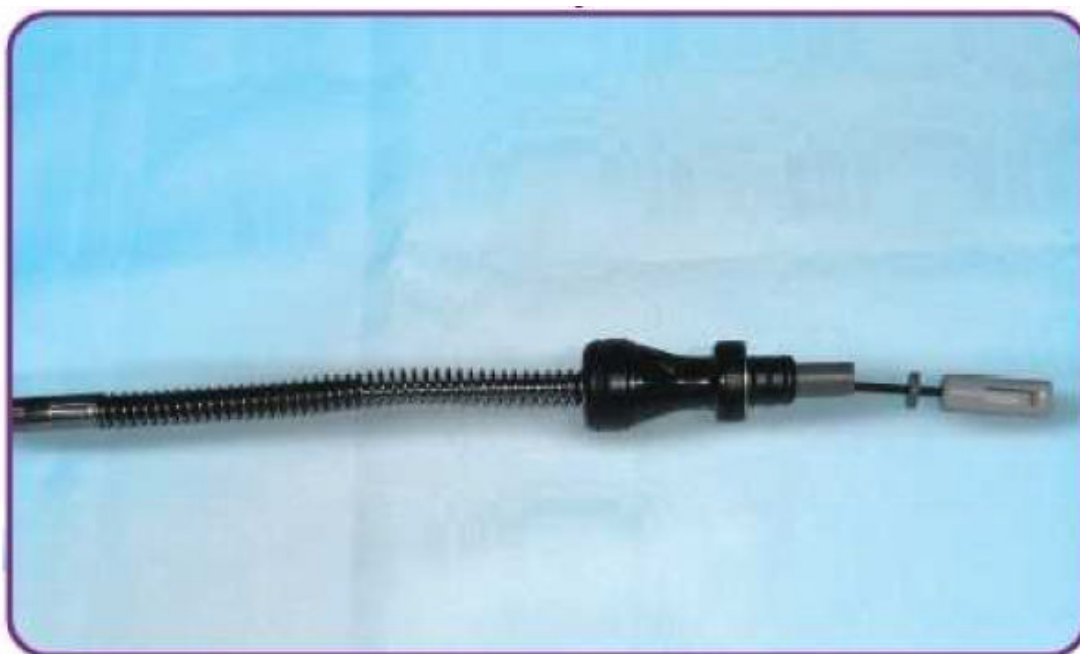
L'embrayage patine et provoque une usure prématurée des garnitures de la friction d'embrayage.

Le système de rattrapage d'usure du câble d'embrayage est monté sur les véhicules ci-dessus. Si le rendement du câble se dégrade (début de grippage), le système de rattrapage automatique dans le câble est perturbé, et ne permet plus à la butée de changer de position en fonction de l'usure des garnitures. Cela provoquera un délestage au niveau du mécanisme d'embrayage en particulier au niveau du diaphragme., et le patinage apparaît.

Remplacez le câble d'embrayage lors du remplacement de l'embrayage
