| Butée hydraulique

| 810034

## Défaillance du système hydraulique après remplacement de l'embrayage..

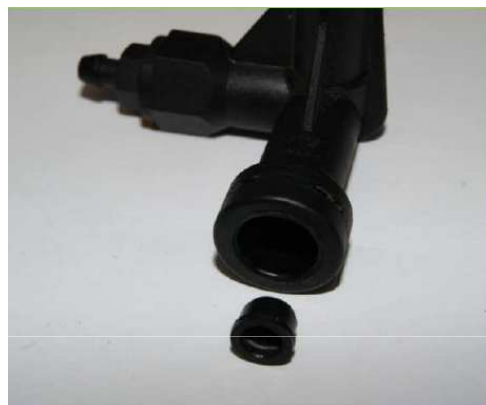
**Diagnostic :** Ce problème est consécutif au joint d'étanchéité se trouvant sur la connection avec le tuyau du circuit hydraulique.

Ce joint devient fragile au fil du temps

il peut se détériorer ou se plier lors du branchement sur le tuyau et peut agir comme une soupape bloquant le reflux du liquide hydraulique de la chambre ce qui génère un durcissement de la pédale . Une surpression se produit alors dans la butée hydraulique et provoque une fuite .

**Conseil Valeo :** Si la pédale devient dure rapidement , ne pas insister et vérifier que le joint n'est pas endommagé, le remplacer si nécessaire.
