| Refroidissement moteur | Radiateur | Avertissement de montage | Vauxhall/Opel

## Avertissement de montage

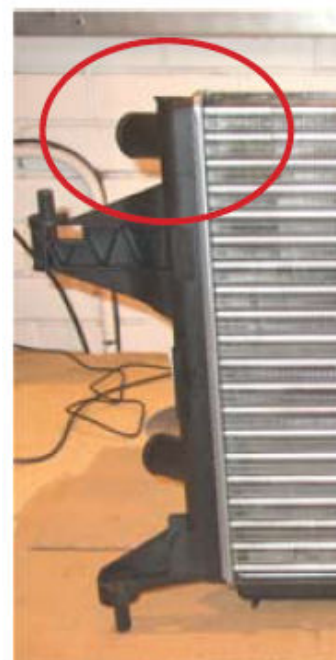
Image 1

Les unités ont été retournées au titre de réclamation sous garantie, faisant état d'une fuite provenant de la partie supérieure du réservoir collecteur gauche (voir image 1), à l'angle du réservoir directement au-dessus du flexible supérieur.

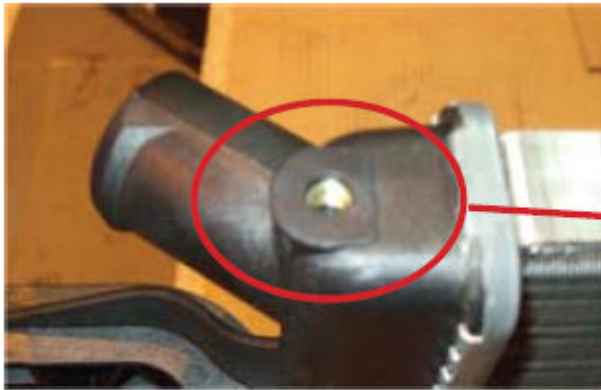
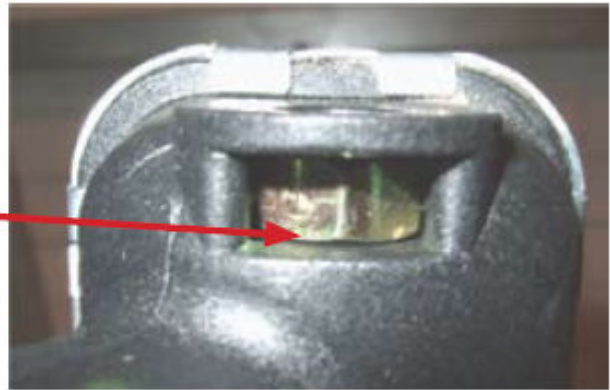
*Image 2*

Après inspection des pièces retournées, la cause de la fuite a été localisée au niveau d'une petite fissure dans le réservoir collecteur du radiateur, directement sous l'écrou prisonnier du boulon de fixation supérieur du radiateur. Voir l'image 2

Un examen plus poussé des unités présentant ce problème a identifié la cause de la fuite comme étant due à une anomalie de montage. La fissure du réservoir collecteur a été provoquée par un serrage excessif du boulon de fixation, ce dernier ayant touché le fond et fissuré le radiateur. Ce problème peut également être dû à une longueur de boulon incorrecte. Faites preuve de prudence lors du montage et du serrage du boulon de fixation supérieur dans la traverse de protection, et veillez à utiliser une fixation d'une longueur correcte. Les radiateurs retournés présentant cette anomalie ne sont pas acceptés au titre de réclamation sous garantie.
