| Refroidissement moteur | Vis de purge | Recommandations | BMW Série 3 E36

## Purge difficile du circuit de refroidissement avec radiateur 732198

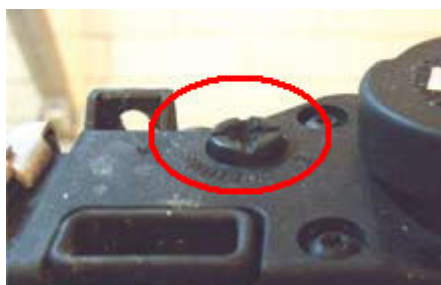
Le département garantie de Valeo Service a reçu un grand nombre de retours concernant la référence 732198, affirmant que la vis de purge (image 1) ne fonctionne pas correctement, ou que le radiateur semble bloqué, provoquant une surchauffe du véhicule. Valeo Service pense que le problème est lié à la difficulté d'éliminer tout l'air bloqué dans le circuit de refroidissement. Il a été porté à notre attention que cette application de véhicule peut présenter des problèmes quand il s'agit de purger le circuit de refroidissement. Un examen plus poussé et un test des unités retournées n'a pas révélé de défauts de fabrication, et la purge a fonctionné correctement. Le problème est provoqué par une bulle d'air dans le circuit de refroidissement.

**Vis de purge située à côté du bouchon de remplissage**

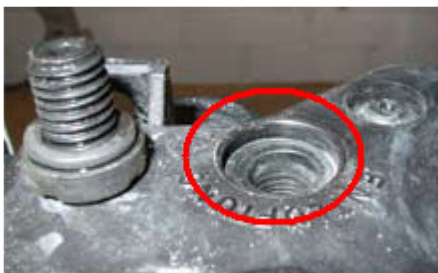
**Vis de purge complètement retirée pour faciliter la purge de l'air**

Pour faciliter l'élimination de l'air dans le circuit de refroidissement, la partie avant du véhicule doit être relevée indépendamment de l'arrière, afin d'incliner le véhicule.

Le véhicule doit ensuite être mis en marche avec la vis de purge complètement retirée (image 2), ce qui permet à l'air de s'échapper facilement. Si le véhicule atteint une température supérieure à la normale après avoir remis la vis de purge, le moteur doit être mis à l'arrêt pendant un court laps de temps avant de recommencer la procédure de purge.

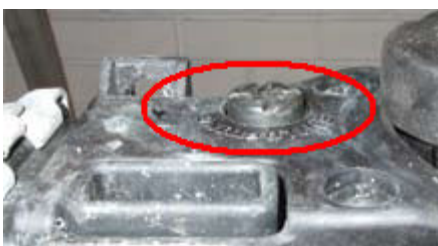
Si la vis de purge n'est pas totalement retirée (image 3), le circuit de refroidissement ne pourra pas éliminer tout l'air.

**Vis de purge partiellement retirée**
