## Information technique pour ... Butée Hydraulique (CSC)

Butée hydraulique (CSC) pour  
LANCIA / FIAT\*

Référence  
804557, 834105, 834178,  
837001, 837010 et 837011

### Diamètre de la connexion hydraulique incorrect

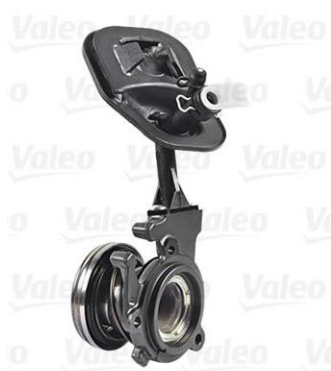
#### BUTÉE DE GAUCHE

Référence OE :

55209138  
55180328  
55184437  
552091380

Diam. : 11.1mm

**BUTÉE VALEO : 804557**

La butée (CSC) 804557 ne couvrant qu'une des deux versions possibles il convient donc de se référer à la référence OE inscrite sur la butée (CSC) déposée du véhicule.

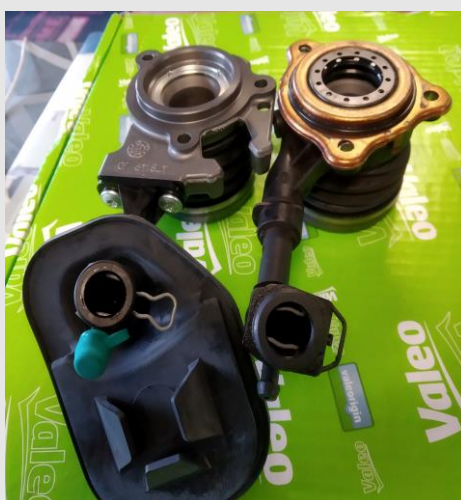
#### BUTÉE DE DROITE

Référence OE :

55215130

Diam. : 13.3mm

**BUTÉE NON FOURNIE PAR  
VALEO**
