## Informations supplémentaires sur les références 732885 et 732886 Peugeot/Citroën

### Problème

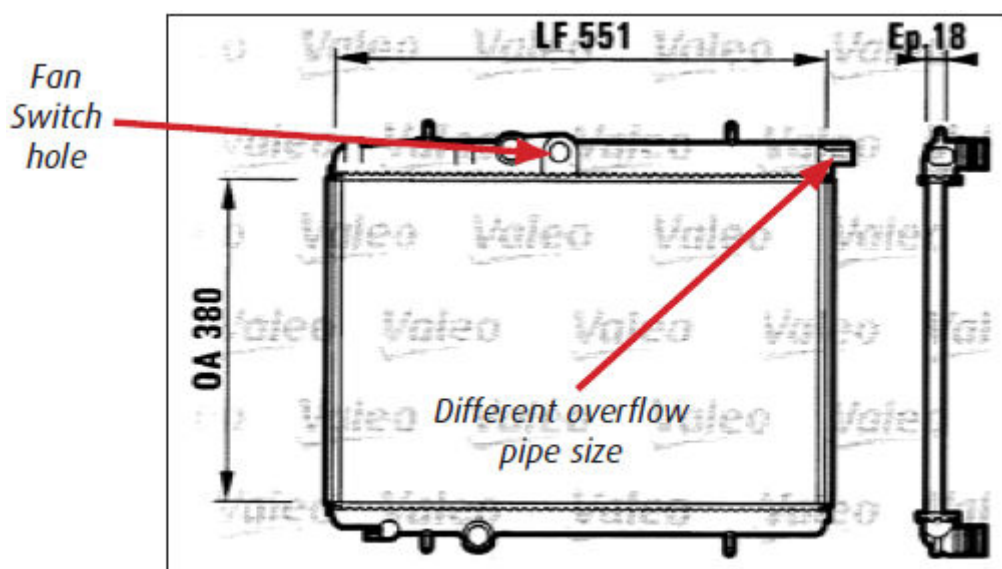
Technical drawing of 732886

Il y a un certain nombre de différences entre ces radiateurs et le radiateur retiré du véhicule. Ces différences peuvent être les suivantes :

- Il y a un orifice pour le contacteur de ventilateur sur le radiateur de remplacement et pas sur le radiateur d'origine.
- La sortie de trop-plein du réservoir d'expansion n'a pas la bonne taille pour pouvoir s'adapter au tuyau.

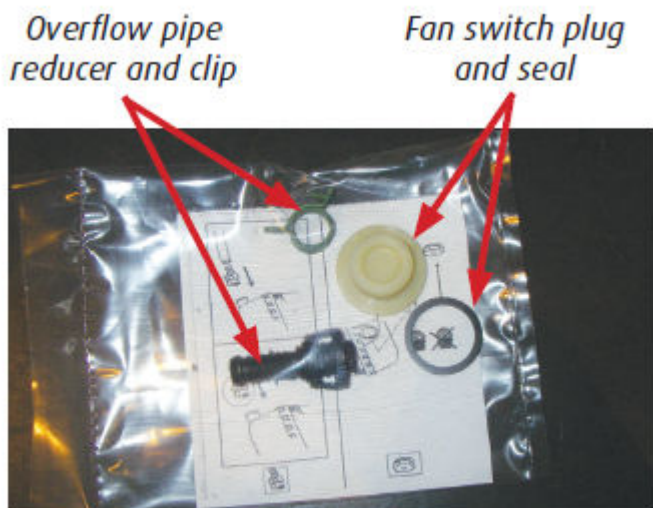
Dans ces deux kits, un sac supplémentaire de pièces est fourni pour permettre à l'utilisateur final de monter le nouveau radiateur. Une illustration de ce sac figure ci-dessous.

*Contents of bag with 732885 and 732886*

Un bouchon d'obturation de 22 mm pour le contacteur de ventilateur, qui peut être vissé dans l'orifice du contacteur de ventilateur s'il n'y a pas de contacteur de ventilateur monté sur le véhicule. Un réducteur de tuyau de trop-plein qui se fixe sur le bout du tuyau pour pouvoir s'adapter au tuyau plus petit du véhicule sans modification supplémentaire.
